**OBRAS DE REABILITAÇÃO DAS ESTRUTURAS DOS EDIFÍCIOS DAS
ANTIGAS ESCOLAS DE ARTES E OFÍCIOS E DA CASA DO ESTUDANTE DE
NATAL - RN**

O artigo tem por objetivo a apresentação de estudos de casos de obras para recuperação de construções históricas. As obras estudadas correspondem às antigas Casa do Estudante de Natal e Escola de Artes e Ofícios de Natal, esta recém recuperada para integrar Campus do Instituto Federal de Educação, Ciência e Tecnologia do Rio Grande do Norte (Brasil). Comenta-se no trabalho sobre o emprego de materiais e técnicas, tradicionais e modernas, de intervenção para a recuperação da capacidade portante dos componentes estruturais das obras e para a recuperação dos aspectos funcionais dos sistemas construtivos das mesmas. A integridade estrutural associada à manutenção das características arquitetônicas originais das obras, foram consideradas como fatores fundamentais para a seleção de materiais e técnicas adequadas para a solução dos problemas identificados nos diagnósticos de manifestações patológicas, associados à ocorrência de danos em diversos componentes construtivos das obras em estudo. Os materiais e técnicas empregadas foram estudados em função da capac

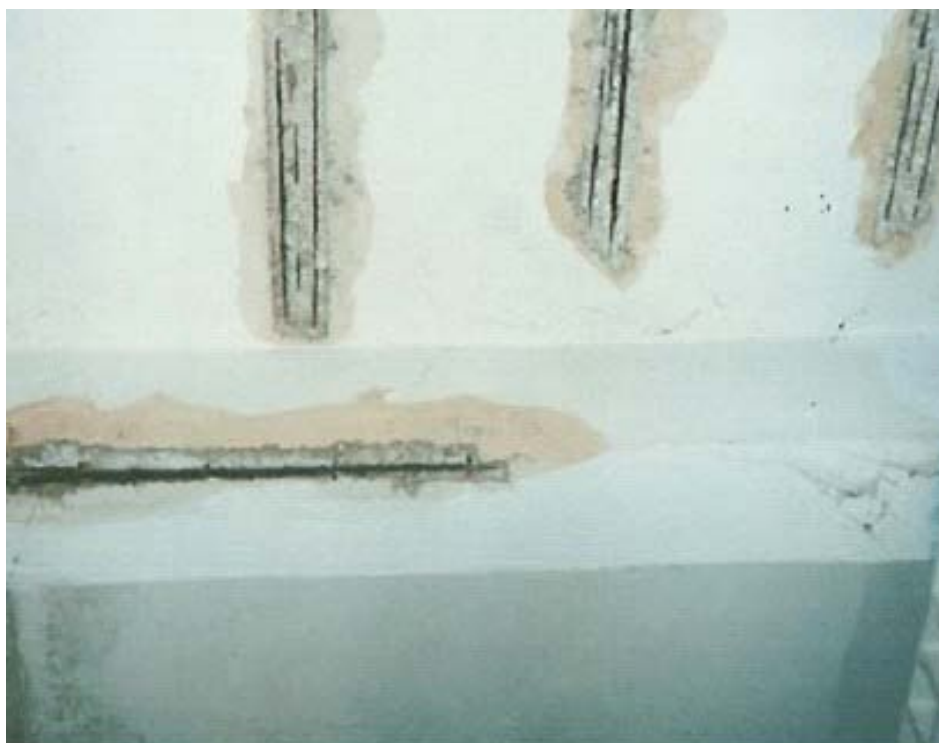
Alguns elementos estruturais se apresentaram com as armaduras em adiantado estado de corrosão e severa perda de massa, implicando na insuficiência em oferecer a necessária capacidade de carga da estrutura e na conseqüente restrição ou mesmo a impossibilidade de resistir às sobrecargas de serviço e mesmo às cargas permanentes da edificação, pois algumas barras se apresentaram totalmente seccionadas.

Como é possível constatar na Figura 2 apresentada a seguir, verifica-se que tanto a laje como as vigas de sustentação apresentaram-se bastante deterioradas por processo de corrosão das armaduras, o que induz à conclusão de que os danos eram característicos de processos de deterioração com natureza sistêmica, ou seja, relacionados com a qualidade do concreto utilizado para a execução do sistema estrutural e, principalmente, à espessura de recobrimento das armaduras que, na obra em estudo, apresentaram valores representativos de 10mm ou 15mm, bastante reduzidos para propiciar a necessária vida útil para a reabilitação da edificação.

Figura 2 - Viga e laje atacada por corrosão das armaduras.

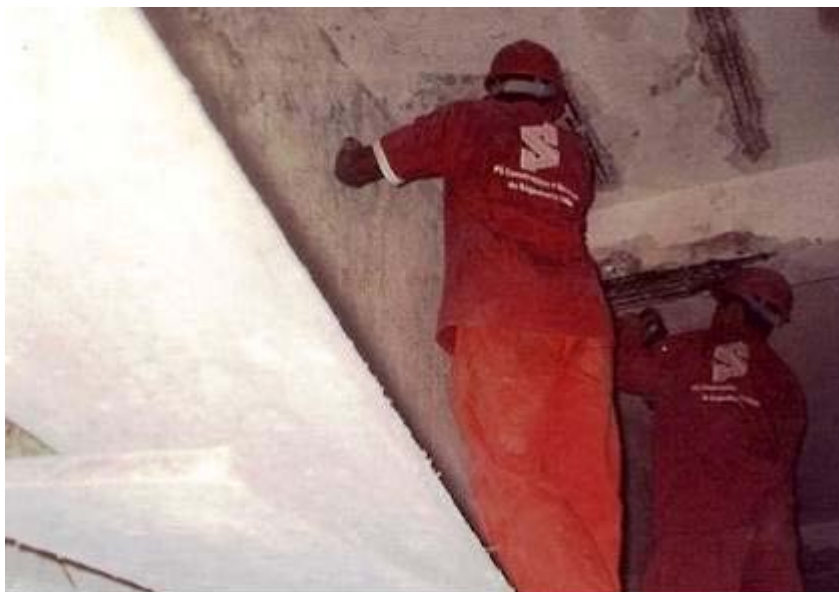
Figura 3 - Retirada do concreto danificado em viga e laje.

Antes da execução dos procedimentos referentes à intervenção propriamente dita sobre os elementos estruturais da obra em apreciação, à luz do projeto de recuperação e reforço dos componentes estruturais, foi realizada a remoção do concreto danificado das vigas e lajes a serem reforçadas, mediante a utilização de técnicas manuais, conforme mostra a Figura 3, com o cuidado não comprometer ainda mais a capacidade portante da estrutura.

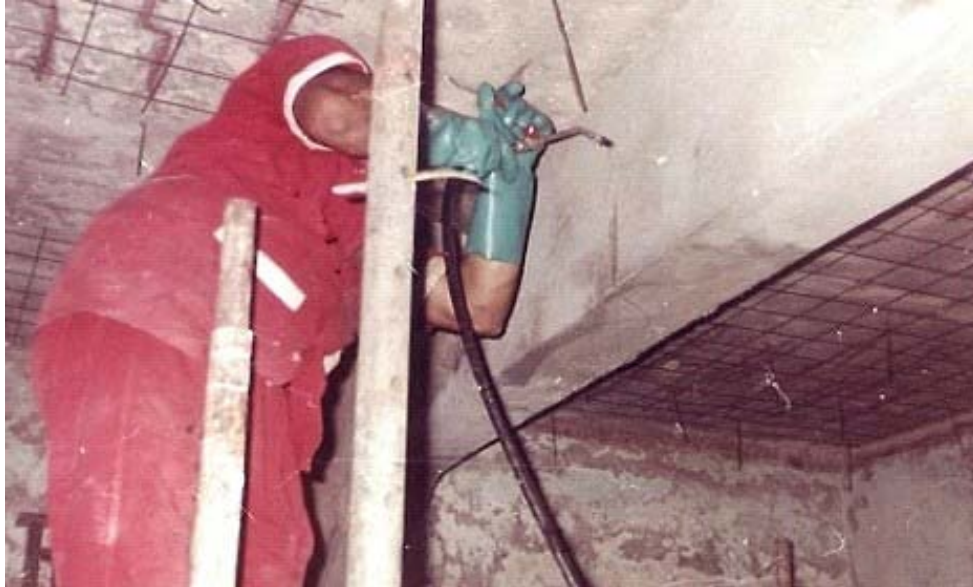
Figura 4 - Aplicação de injeção de resina de epóxi para reforço de viga.

As vigas, além de tratamento de fissuras e trincas mediante a injeção de resinas epoxídicas para recuperação da monoliticidade das peças (Figura 4), receberam reforço da armadura por meio de aplicação de compósito de carbono na zona de tração em camadas suficientemente dimensionadas, de acordo com detalhes de projeto e com execução mediante as seguintes etapas de trabalho [6]:

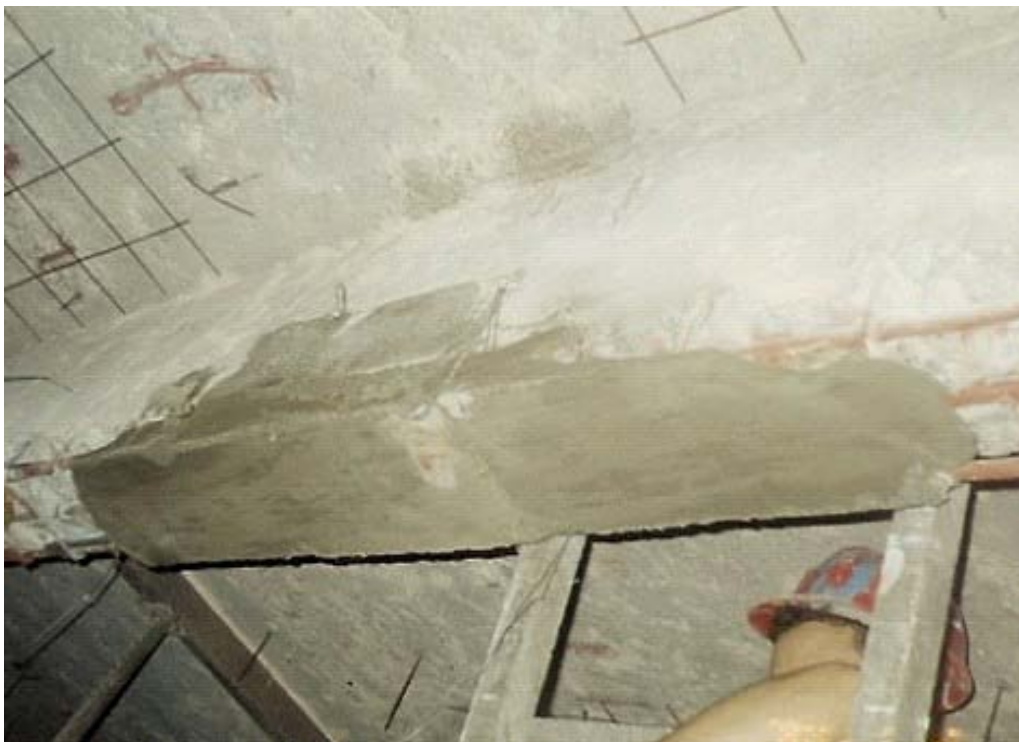
Figura 5 - Aplicação da argamassa para preparo do substrato.

- Limpeza e tratamento das barras e preparo do substrato;
- Imprimação da superfície tratada do concreto;
- Regularização da superfície com argamassa de regularização argamassa epoxídica (FC) para a correção de pequenos defeitos.
- Aplicação da primeira camada de resina de saturação (*primer* epóxi FC);
- Aplicação da primeira camada de manta de fibra de carbono (MFC 30);
- Aplicação da segunda camada de resina de saturação antes da colocação da segunda lâmina MFC 30;

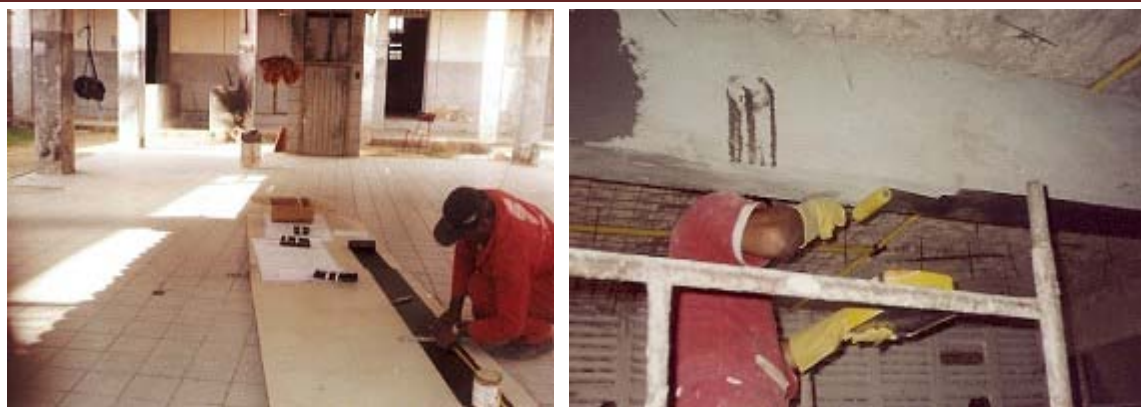
Figura 6 -Preparo da fibra e imprimação de viga.

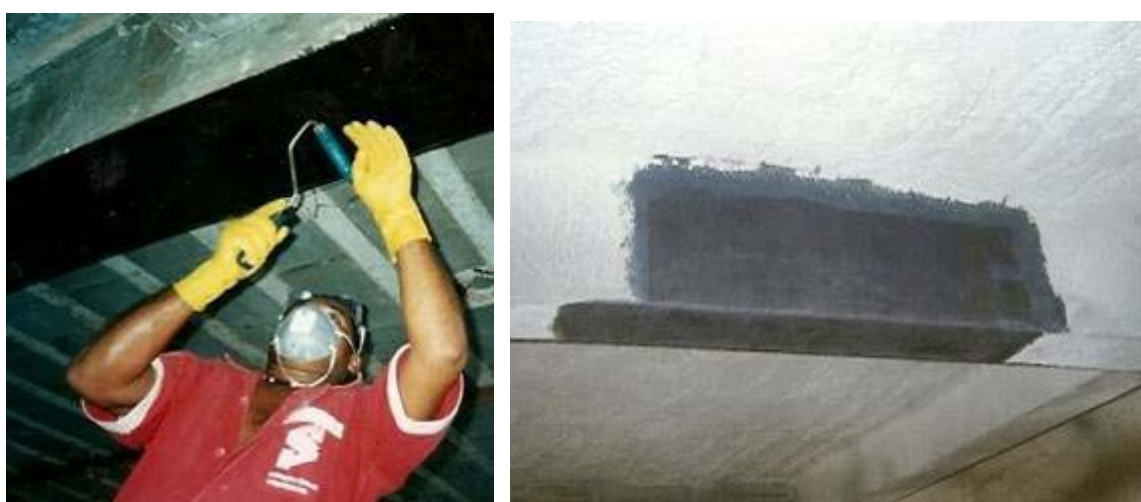
Figura 7 - Aplicação e aspecto final do composto em reforço de viga.

- Aplicação da terceira camada de resina de saturação (*primer* epóxi FC) antes da colocação da terceira lâmina MFC 30 e execução do acabamento mediante argamassa Masterseal 550.

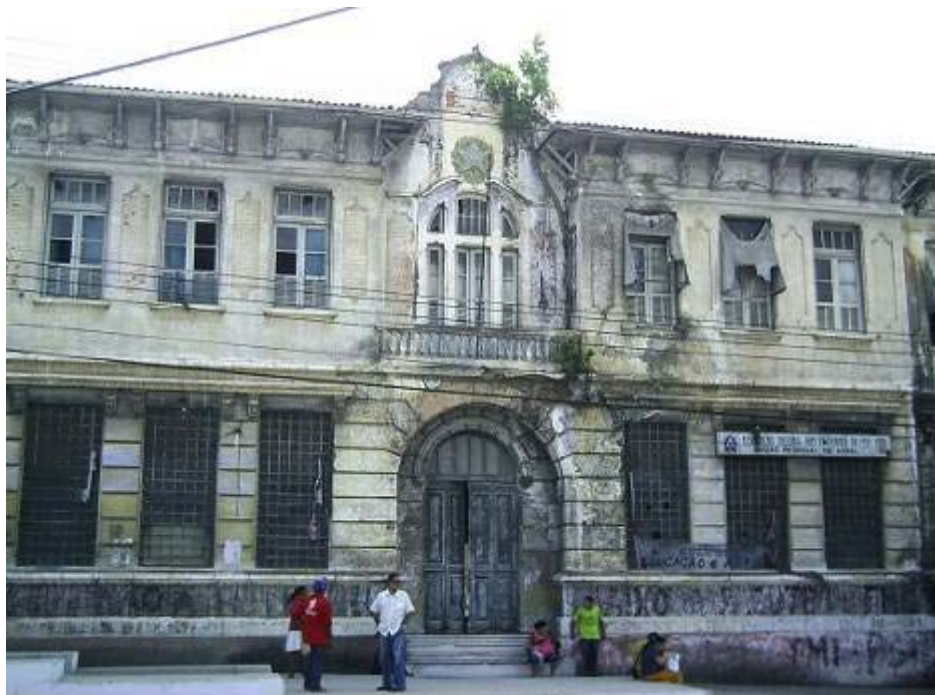
Quanto ao estado de conservação dos diversos elementos construtivos da obra, sem função estrutural, durante os trabalhos de vistoria na edificação constatou-se que são diversos os processos de degradação atuantes sobre os componentes construtivos, com naturezas diferenciadas, seja pela ação de agentes físicos, químicos ou pela ação de organismos vivos.

Figura 12 – Aspecto da fachada principal antes do trabalho de reabilitação.

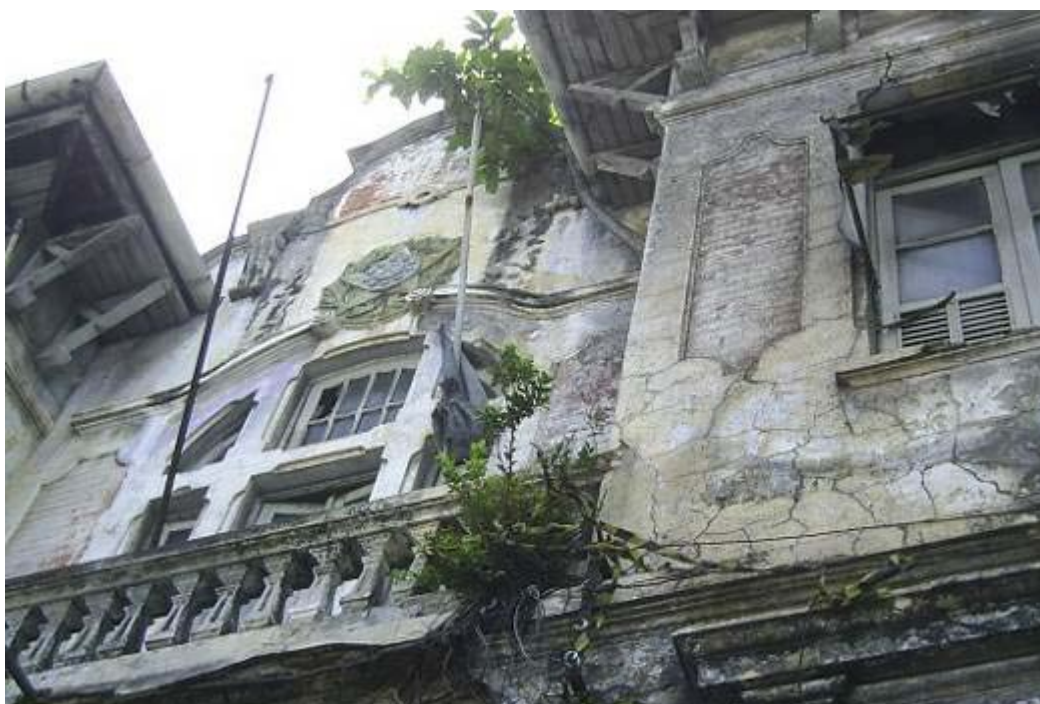
Figura 13 - Detalhe do frontão da edificação antes do início dos trabalhos de reabilitação da construção.

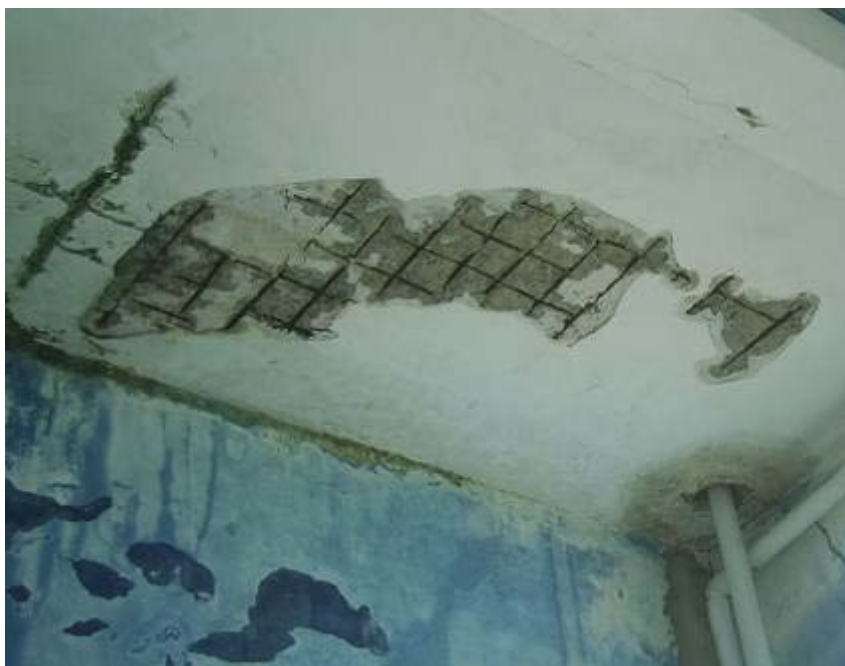
Sobre o estado de conservação dos elementos estruturais em concreto armado identificados na obra, foram observados elementos em estado avançado de corrosão das armaduras, com concreto de recobrimento danificado e com perda importante da seção transversal do aço estrutural, como se pode observar na Figura 14, referente a detalhe de laje de concreto

Figura 14 - Detalhe de laje de concreto armado deteriorada por corrosão.

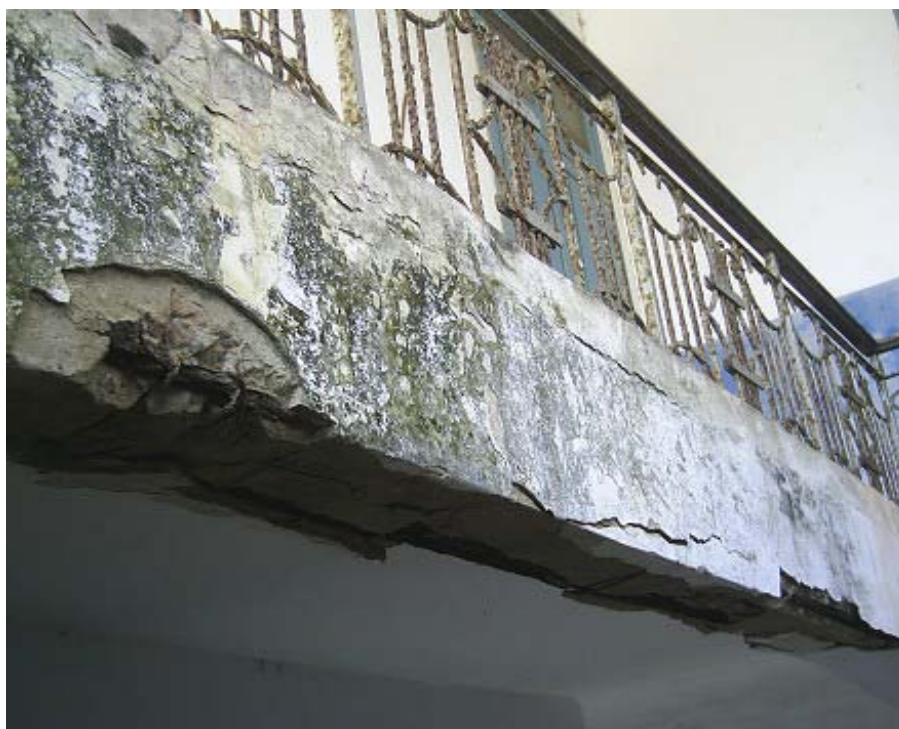
armado deteriorada por corrosão e na Figura 15, que mostra a viga da escada, com severa redução da seção transversal das armaduras estruturais para combate à tração na flexão (longitudinal) e ao cisalhamento (transversal).

Figura 15 - Severa redução da seção transversal da armadura de viga da escada.

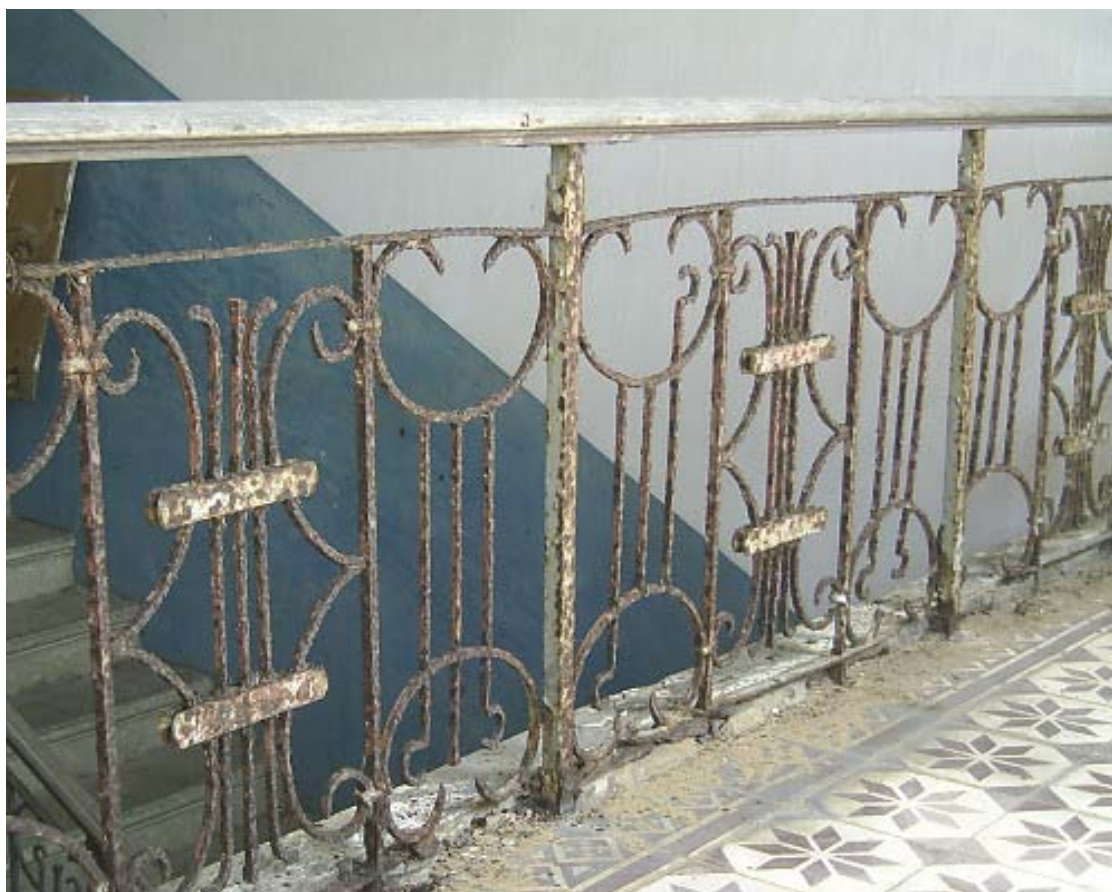
A degradação química dos componentes construtivos da obra, intimamente relacionados com a presença da umidade, destacam-se os fenômenos do ataque aos componentes metálicos ferrosos por processos de degradação por corrosão por oxidação, como é o caso da deterioração dos gradis de ferro da escada mostrado na Figura 16, como manifestações

Figura 16 - Detalhe do estado de deterioração de gradis metálicos.

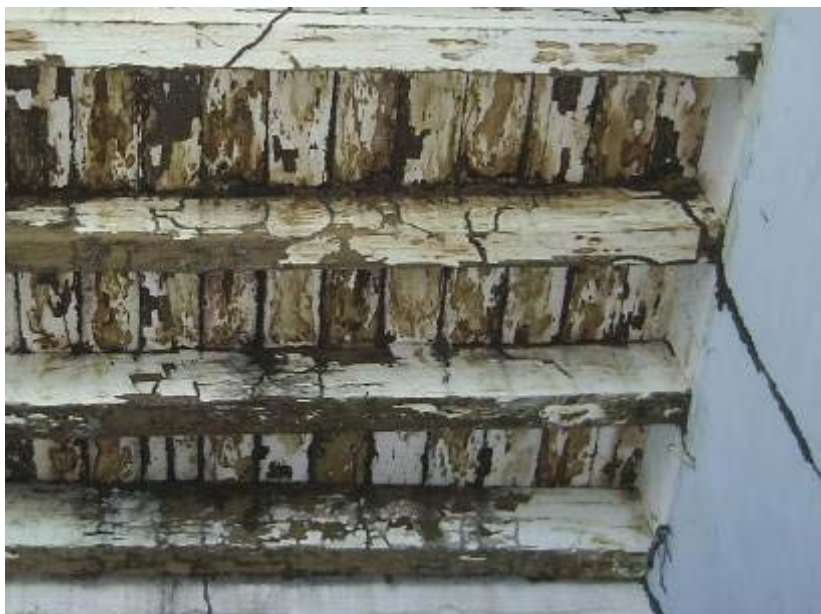
Quanto à ação de organismos (agentes biológicos) provocando a degradação de materiais e componentes construtivos, destaca-se a ação de raízes de vegetais superiores, provocando a fissuração e gradativa degradação e trincamento e deslocamento de materiais, bem como a ação de insetos da Família dos Xilófagos, nocivos às partes de madeira (celulósicas) das construções, como o cupim, ambos bastante frequentes como importantes agentes de degradação, como pode-se observar nas Figuras 17 e 18, que mostram o avançado estado de deterioração dos elementos de madeira para composição de piso e para a constituição de estruturas para sustentação de telhado, inclusive com a constatação do comprometimento da capacidade de suporte da carga da cobertura, com a ruptura de diversos elementos de madeira degradados pela ação nociva de cupins.

Figura 17 - Aspecto de elementos de madeira danificados pela ação de cupins.

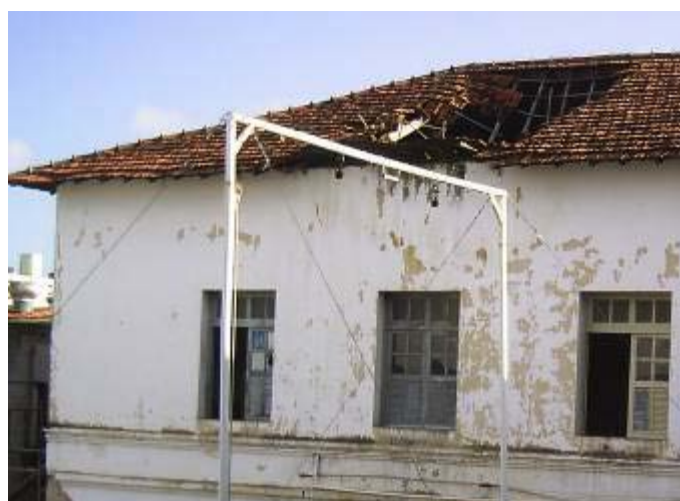
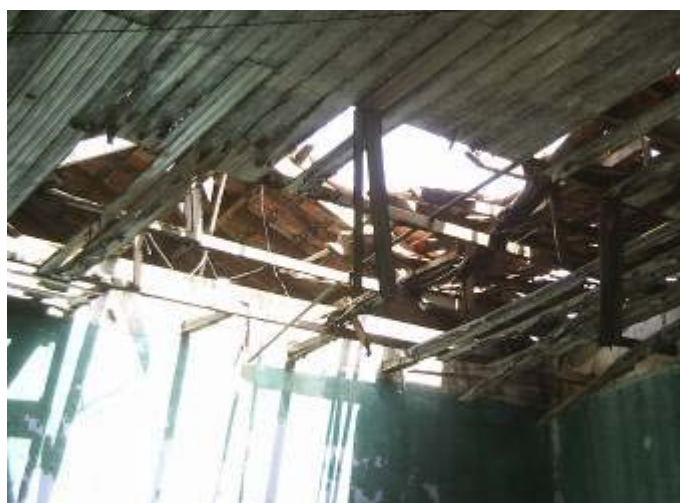
Figura 18 - Danificação na estrutura da cobertura.

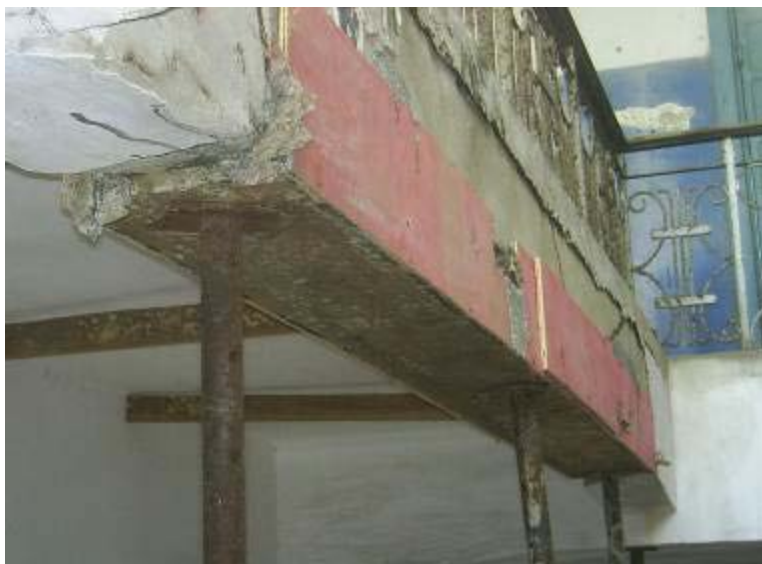
Figura 19 - Recuperação estrutural dos elementos em concreto armado de sustentação da escada de acesso na entrada principal.

Em relação aos esforços no sentido de restituir à edificação condições de segurança frente à necessária estabilidade estrutural, destacam-se nos trabalhos de recuperação as ações com o objetivo de recuperação estrutural dos elementos em concreto armado de sustentação da escada de acesso na entrada principal (Figura 19), mediante a utilização de grauteamento (argamassa fluida autonivelante), da recuperação ou substituição de elementos de madeira de sustentação do telhado além da execução de reparos localizados como a colocação de elementos de travamento em arcos plenos de alvenaria (Figura 20).

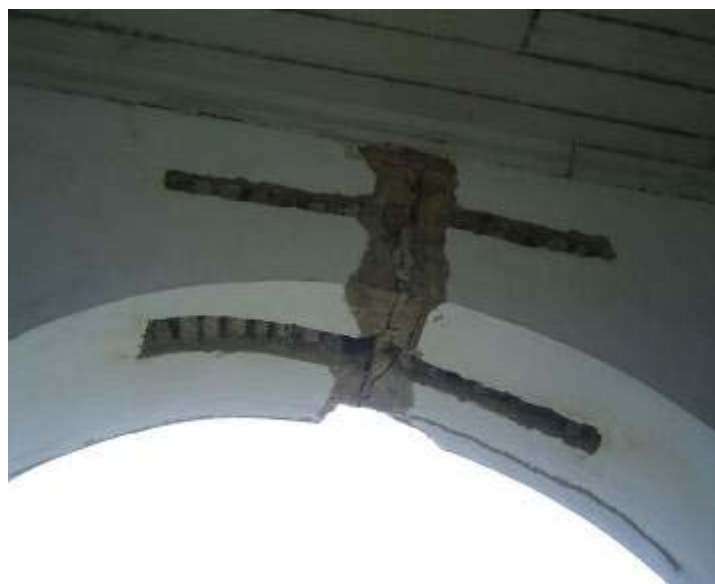
Figura 20 - Colocação de elementos de travamento em arcos plenos de alvenaria.

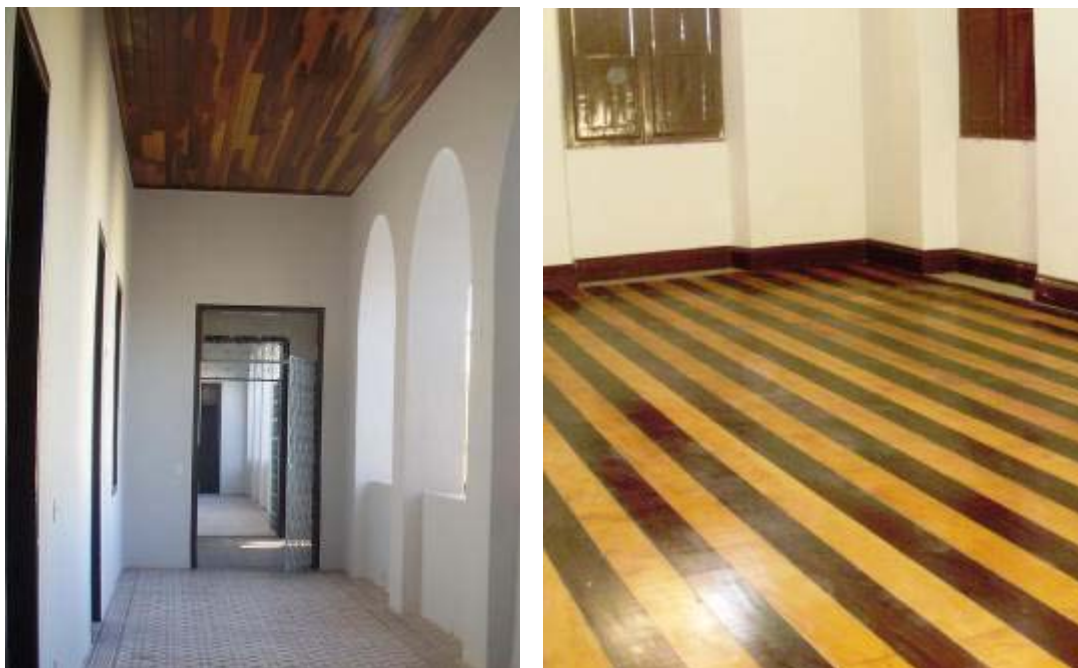
Figura 21 - Pisos em ladrilhos hidráulicos policromados, forro (lambris) e assoalhos em madeira, após trabalhos de recuperação.

Quanto aos trabalhos de recuperação relacionados com o restauro das características arquitetônicas originais da construção, principalmente aquela consideradas nos estudos prospectivos realizados para a valoração dos componentes arquitetônicos com maior importância para a edificação, destacar-se-iam, para os ambientes interiores, os serviços realizados com o objetivo de restabelecer condições de conservação adequadas para os pisos em ladrilhos hidráulicos policromados, os forros (lambris) e assoalhos em madeira (Figura 21) bem como para a recuperação do conjunto arquitetônico referente ao ambiente da escada de acesso principal ao pavimento superior da edificação (Figura 22).

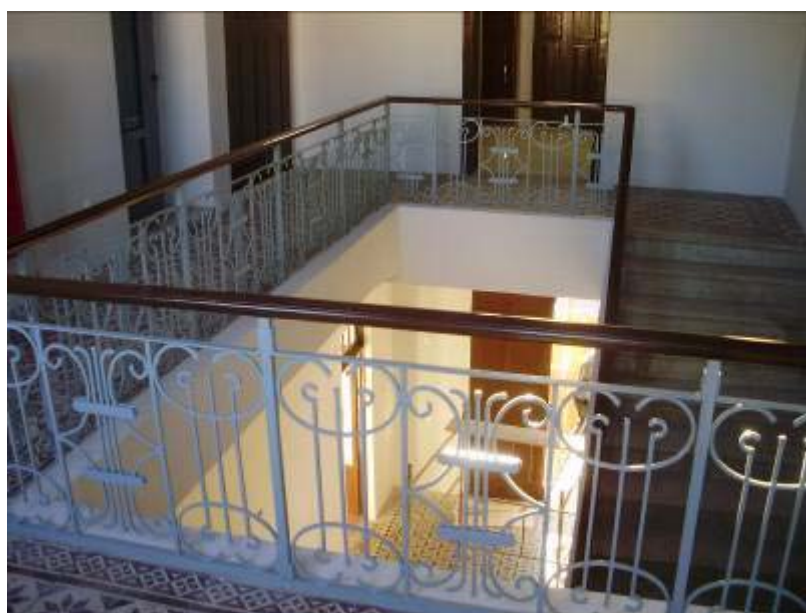
Figura 22 – Restauração de escada de acesso principal ao pavimento superior da edificação.

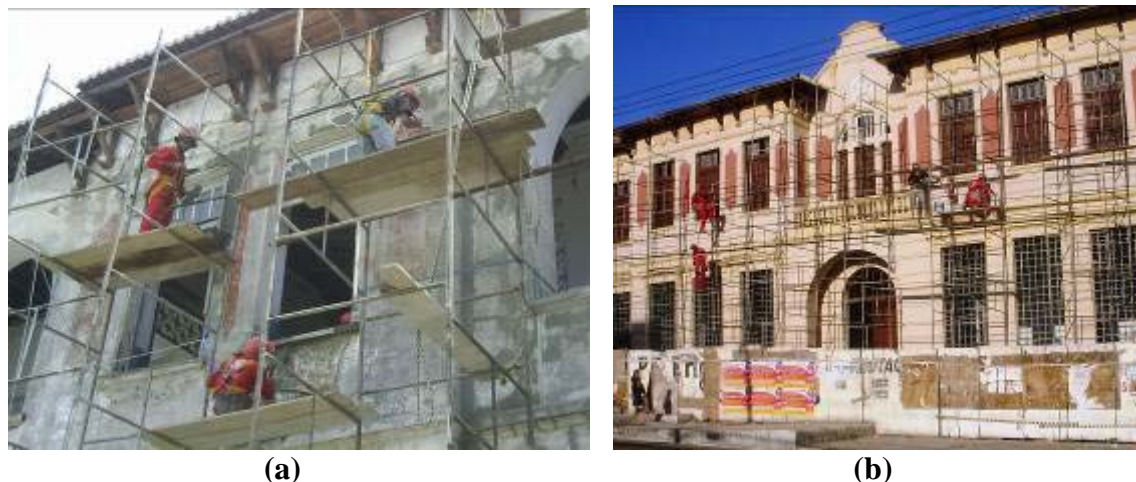
A Figura 23 mostra fotografias de momentos durante a execução dos trabalhos de recuperação da fachada do edifício, mostrando momento durante a retirada de camadas de

pintura desgastada e o preenchimento de fissuras e trincas com argamassa (a), e a execução da pintura da alvenaria e esquadrias (b).

Figura 23 - Execução de trabalhos de reabilitação na fachada da edificação.

Em relação aos trabalhos de reparação executados para os ambientes exteriores, os serviços realizados para o restauro dos elementos arquitetônicos característicos identificados na fachada principal e frontão que coroa a entrada principal, qualificados como de estilos neocolonial (frontão), eclético e neorenascentista, os serviços propiciaram a recuperação dos atributos originais para a fachada da edificação, tendo sido realizados por equipe especializada na recuperação de prédios históricos.
