ANÁLISIS GEOAMBIENTAL DEL ÁREA DE PASTOREO DE LA UNIDAD BÁSICA DE PRODUCCIÓN COOPERATIVA ANTONIO MACEO, MOA, CUBA.

Y. BORGES-TERRERO¹, Y. ALMAGUER-CARMENATE², S. GARCÍA-CRUZ³, A.M. OCA-RISCO⁴

Universidad de Moa^{1,3,4}

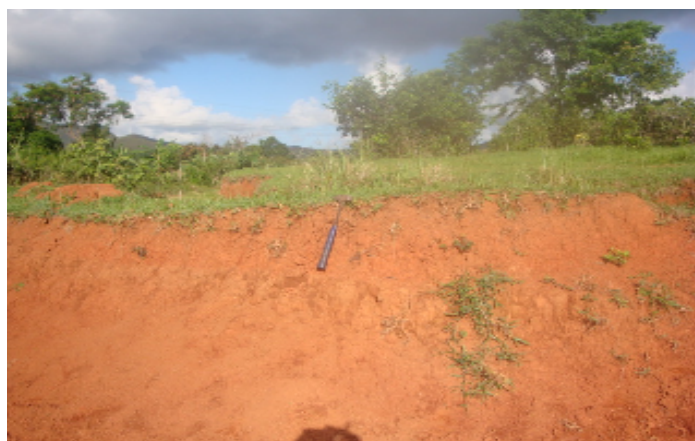
Litologías: Se observa corteza de meteorización (figura 6) de color pardo-rojizo con tonalidad amarillenta, de tipo ultramáfica, con predominio de fragmentos de roca serpentinita.

Fenómenos geodinámicos: Se observan cárcavas de pequeñas dimensiones producto al escurrimiento pluvial y no afloran las rocas.

Figura 6: Corteza de meteorización.

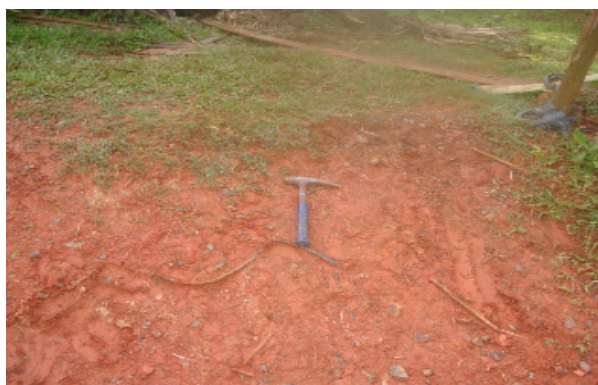
Suelos: Desde el punto de vista edafológico es de color pardo - rojizo con ausencia de la capa de humus (figura 7).

Fenómenos geodinámicos: Presencia de una potente corteza de meteorización y no se observan afloramientos de rocas.

Figura 7: Suelo del área de pastoreo.

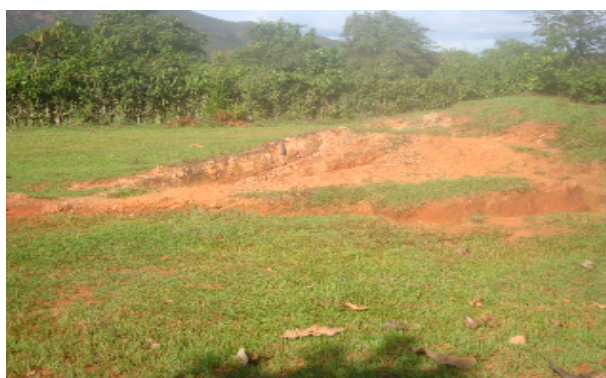
Litologías: Corteza de meteorización de color pardo-rojizo con tonalidad amarillenta, afloran las rocas ultrabásicas agrietadas, con alto grado de meteorización, fragmentadas, con desarrollo de procesos erosivos como cárcavas, se observan pequeños fragmentos de rocas con diámetro variable % 5 y 15 cm, originados por los procesos de meteorización de la roca.

Suelos: Suelo meteorizado de color rojo oscuro (figura 8).

Fenómenos geodinámicos: Meteorización representada por una potente corteza de intemperismo. Se observan procesos erosivos representados por el desarrollo de cárcavas.

Figura 8: Afloramiento del punto 3.

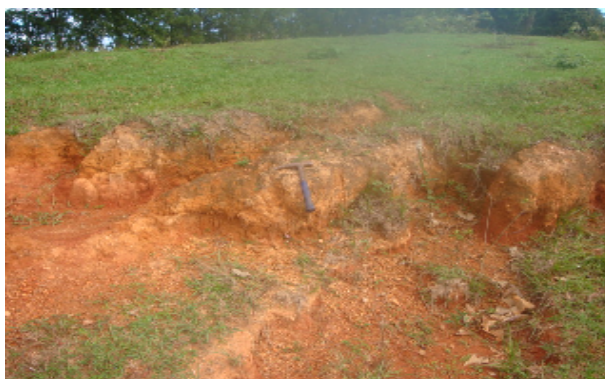
Suelos: Presentan una coloración amarillenta rojiza, muy erosionados mediante pequeñas cárcavas (figura 9), pocos maduros porque se observan fragmentos de rocas muy alteradas que dificulta su caracterización, no se delimitan los horizontes del suelo, capa de humus entre 4-5 cm.

Fenómenos geodinámicos: Presencia de rocas muy alteradas, predominio de erosión, fundamentalmente acarreamiento producto a las abundantes precipitaciones.

Figura 9: Erosión por cárcava.

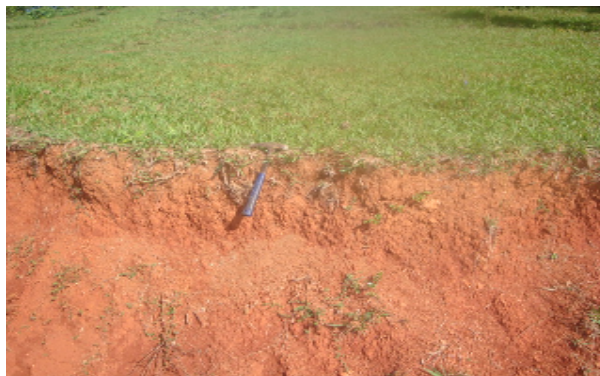
Fenómenos geodinámicos: Se observan procesos de meteorización y erosión mediante cárcavas (figura 10).

Figura 10: Erosión por cárcava.

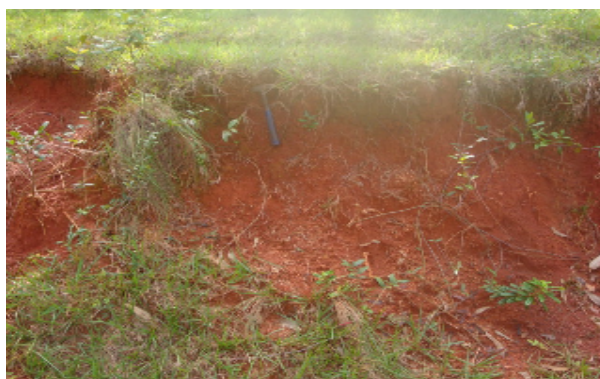
Fenómenos geodinámicos: Presencia de procesos de meteorización, erosión por cárcavas y acumulación.

Figura 11: Suelos de pastoreo.

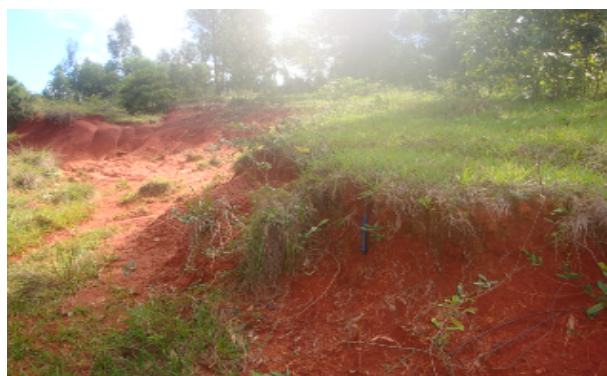
Litologías: Corteza de meteorización de color rojo oscuro, en presencia de afloramientos de rocas básicas agrietadas (gabros), con incremento de arcilla caolinita, con un alto grado de meteorización y fragmentación. Al lado izquierdo del punto se observan las rocas preexistentes muy alteradas, agrietadas, fragmentadas y meteorizadas.

Fenómenos geodinámicos: La corteza de meteorización es potente. Se observan procesos erosivos mediante cárcavas y la acumulación de sedimentos en los pies de laderas.

Figura 12: Suelos del área de pastoreo.

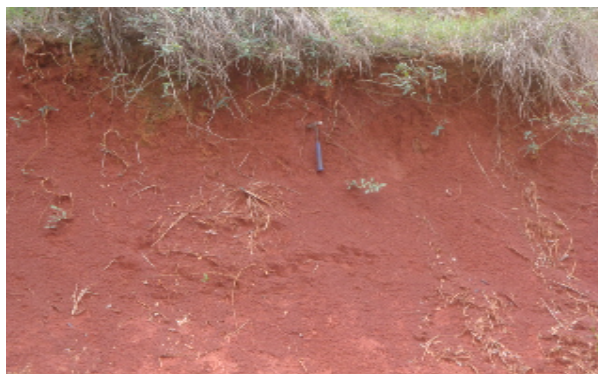
Fenómenos geodinámicos: Potente corteza de meteorización. En presencia de procesos erosivos principalmente por cárcavas.

Figura 13: Suelos del área de pastoreo.

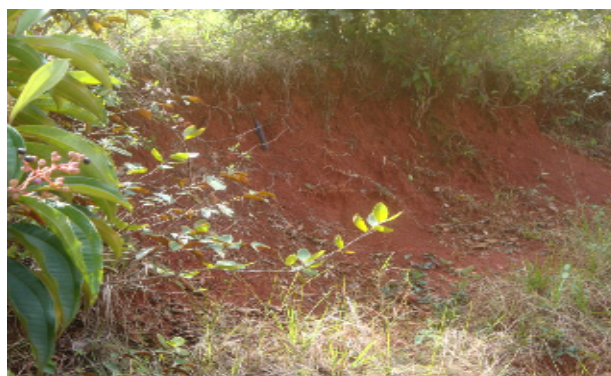
Fenómenos geodinámicos: Se observan fuertes procesos de meteorización y erosión por cárcavas.

Figura 14. Suelos del área de pastoreo.

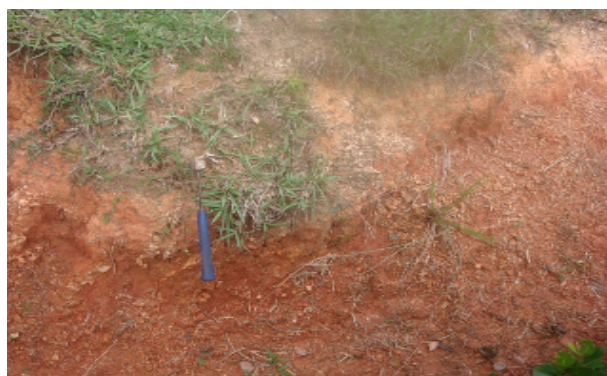
Fenómenos geodinámicos: Presencia de una potente corteza de meteorización y erosión por cárcavas.

Figura 15: Suelos del área de pastoreo.

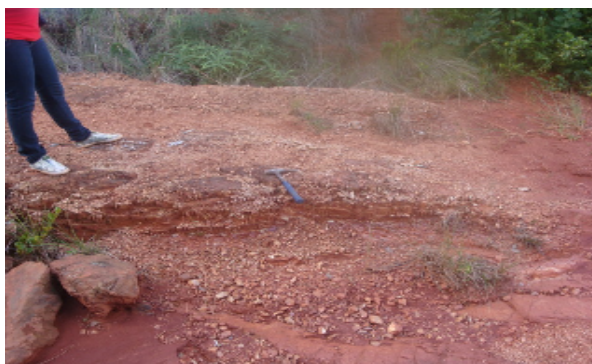
Litologías: Corteza de meteorización de color pardo oscuro, en presencia de afloramientos de rocas ultrabásicas agrietadas, con alto grado de meteorización y fragmentación (peridotitas serpentinizadas) (figura 16).

Fenómenos geodinámicos: Presencia de una potente corteza de meteorización y procesos erosivos por cárcavas.

Figura 16: Afloramiento del punto 11.

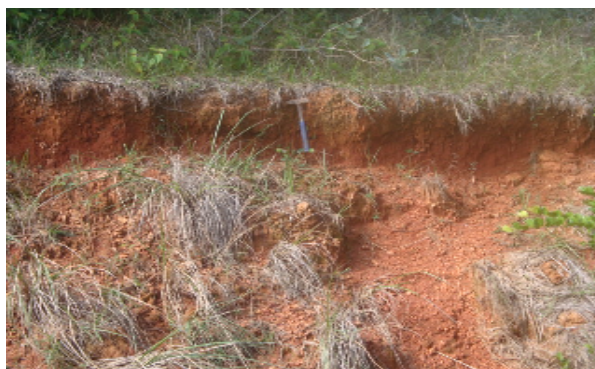
Litologías: Corteza de meteorización de color pardo claro, en presencia de afloramientos de rocas ultrabásicas agrietadas, con alto grado de meteorización y fragmentación, alrededor del punto se observan las rocas preexistentes muy alteradas, agrietadas, fragmentadas y meteorizadas. Rocas ultrabásicas serpentinizadas, no existe presencia de microgrietas.

Fenómenos geodinámicos: Presencia de una potente corteza de meteorización, se observan procesos erosivos por cárcavas.

Figura 17: Suelos del área de pastoreo.

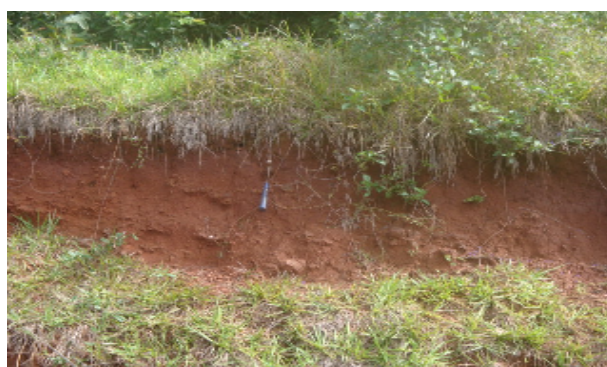
Litologías: Las rocas que afloran están in situ y son rocas del complejo ultramáficoserpentinizado. Se encuentran muy alteradas y agrietadas, alrededor del punto se observan las rocas preexistentes muy alteradas, agrietadas, fragmentadas y meteorizadas.

Fenómenos geodinâmicos: Presencia de una potente corteza de meteorización, se observan procesos erosivos por cárcavas.

Figura 18: Suelos del área de pastoreo.

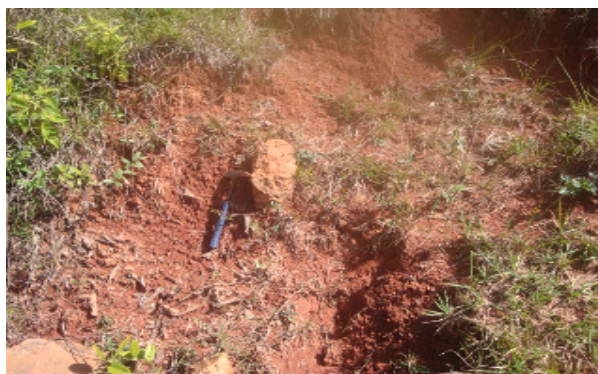
Fenómenos geodinámicos: Presencia de una potente corteza de meteorización y erosión por cárcavas.

Figura 19: Suelos del área de pastoreo.
