ESTUDO DE ACESSIBILIDADE EM MONUMENTOS DE VALOR HISTÓRICO EM MARIANA, MINAS GERAIS.

Instituto Federal de Educação, Ciência e Tecnologia de Minas Gerais – IFMG

DOI:10.15628/diálogos.2018.6752

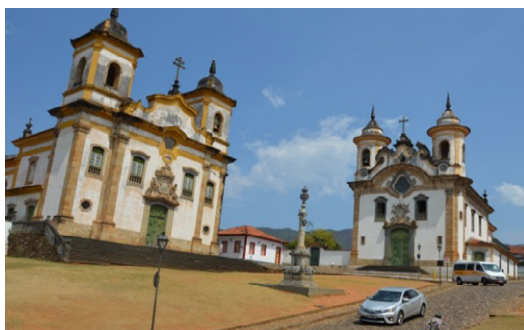
Figura 1 – Praça Minas Gerais
Fonte: arquivo pessoal dos autores

- Na Praça Minas Gerais o calçamento construído com seixos rolados prejudica o acesso aos monumentos a pessoas com baixa mobilidade.
- Monumentos com acesso apenas por escadarias, o que os torna inacessíveis a pessoas com baixa mobilidade.

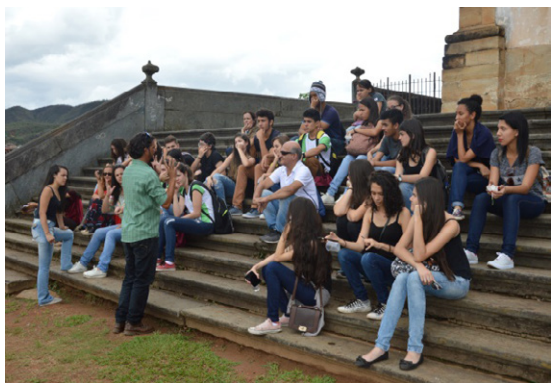
Figura 2 – Igreja São Francisco de Assis
Fonte: arquivo pessoal dos autores

A Praça Minas Gerais é formada pelos monumentos históricos da Igreja São Francisco de Assis, Figura 2; a Igreja de Nossa Senhora do Carmo, Figura 3; um pelourinho, Figura 1; que estão localizados em frente à antiga Casa de Câmara e Cadeia, Figura 4, atualmente a sede da Câmara Municipal de Mariana.

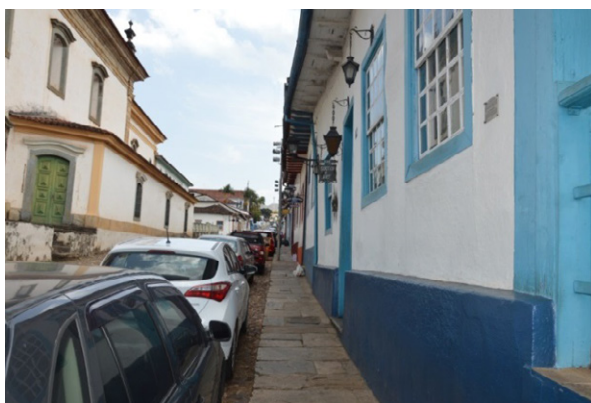
Figura 7 – Vista do passeio na Rua Dom Silvério
Fonte: arquivo pessoal dos autores

- Na Rua Dom Silvério, as edificações alteram a configuração das calçadas para acesso de veículos às propriedades, cujo desnível para rampas não permite acesso de cadeiras de rodas.

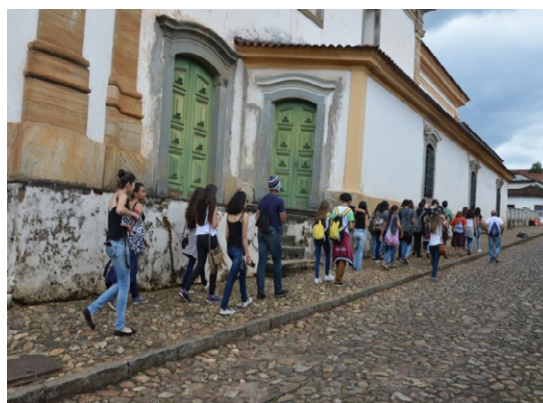
Figura 8 – Passeio na lateral da Igreja
Nossa Senhora do Carmo
Fonte: arquivo pessoal dos autores

- Na Igreja Nossa Senhora do Carmo, o passeio e ruas construídos em seixos rolados prejudicam a passagem de cadeiras de rodas e pessoas com deficiência visual.

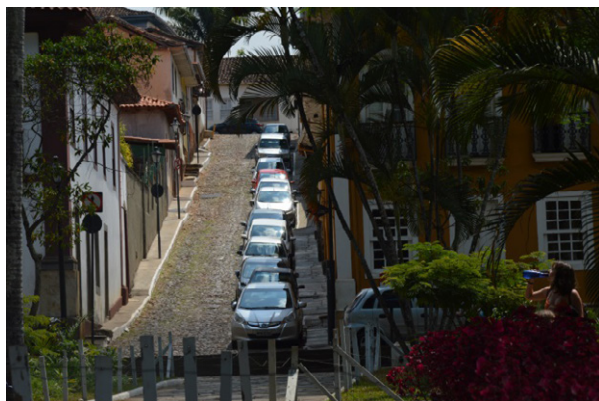
Figura 9 – Vista do passeio na Rua Silva Jardim
Fonte: arquivo pessoal dos autores

- Na Rua Silva Jardim, os passeios são extremamente estreitos (cerca de 40 cm) são de difícil tráfego até para pessoas com boa mobilidade. Inacessível para cadeiras de rodas.
