## **ANÁLISE COMPARATIVA ENTRE O TRATAMENTO TÉRMICO (TÊMPERA) E O TRATAMENTO TERMOQUÍMICO (CEMENTAÇÃO) REALIZADO EM AÇO 1040**

Formando em Tecnologia em Materiais pelo CEFET-RN e Estudante de Engenharia Mecânica na UFRN

Professora do Departamento de Tecnologia Industrial do CEFET-RN

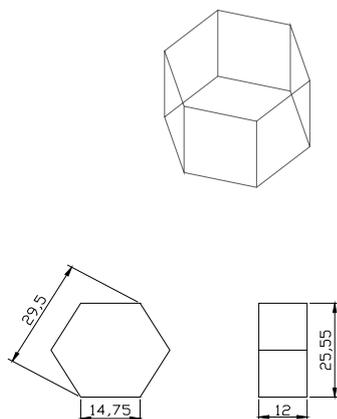
**Figura 01 - Visão tridimensional; e medidas do corpo de prova.**

Inicialmente foi selecionada uma barra de aço com médio teor de carbono – Aço 1040, a qual foi primeiramente cortada transversalmente em partes previamente calculadas (serra mecânica). Na etapa seguinte, estas foram levadas para o torno mecânico com o objetivo de deixá-las faceadas; deixando-as com a mesma espessura. Após isso estas foram limadas nas faces do hexágono para retirar toda a superfície oxidada (ferrugem), seguida de um pré-lixamento a seco para retirada das ranhuras deixadas pelo torno mecânico. Na figura 01 podemos visualizar o desenho do corpo de prova fabricado.

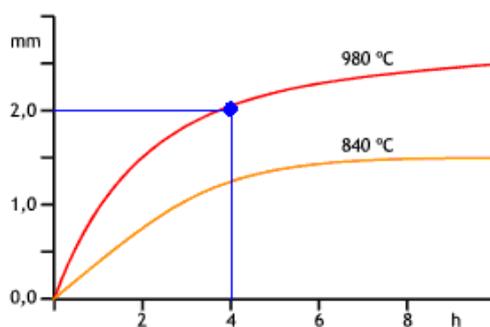
**Figura 02- A camada cementada prevista a 1000°C/4h.**

A cementação foi realizada numa mistura carbonizante formada por carvão vegetal e de um pó para cementação, composto por fundentes e ativadores da reação. A caixa foi fechada o melhor possível, para que haja o mínimo escapamento possível dos gases gerados no interior da caixa. Após atingir a temperatura da 1000°C, deixou-se por 4 horas de permanência à temperatura constante a fim de formar uma camada com certa profundidade de penetração de carbono e formação de carbonetos de ferro que elevassem a dureza das amostras. E, após esse tempo de permanência, as amostras foram resfriadas dentro do próprio forno para que finalizassem de vez a consolidação de uma camada cementada com profundidade de aproximadamente de dois mm, como pode ser visto na figura 02.

Nas amostras cementadas, foi possível, além da dureza superficial, também visualizar a camada cementada com profundidade de aproximadamente 2 mm, produzindo uma dureza superficial desejável; permanecendo o núcleo com suas características iniciais preservadas. Como o aço é de médio teor de carbono, a elevação da dureza não foi tão

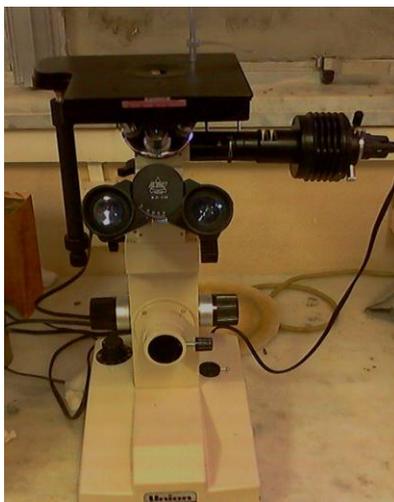
**Figura 03- Microscópio Óptico.**

A análise micrográfica foi realizada em microscópio óptico, com aumento de 100, 200 e 400 vezes. Nas figuras 04, 05 e 06, temos a micrografia da estrutura da referência, com aumentos de 100, 200 e 400 vezes, respectivamente.

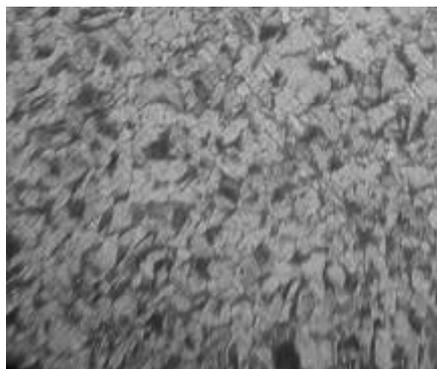
**Figura 04 - Aço 1040, aumento de 100X, ataque com NITAL 2%.**

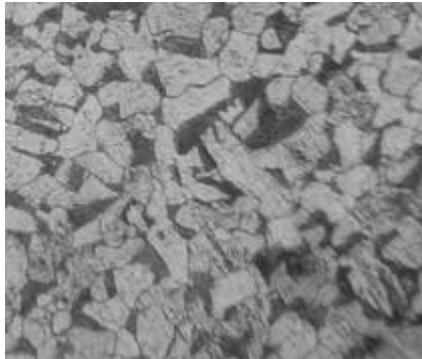
**Figura 05 - Aço 1040, aumento de 200X, ataque com NITAL 2%.**

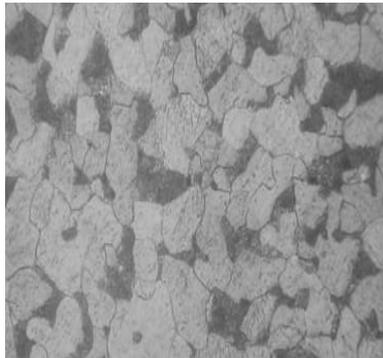
**Figura 06 - Aço 1040, aumento de 400X, ataque com NITAL 2%.**

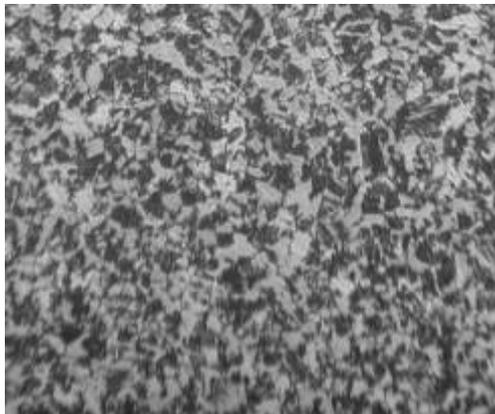
**Figura 07 - Aço 1040 temperado em óleo, aumento de 100X, ataque com NITAL 2%.**

Nas figuras 07, 08 e 09, temos a micrografia da amostra submetida à têmpera em óleo, com aumentos de 100, 200 e 400 vezes, respectivamente.

Verificamos, analisando as micrografias, que na têmpera em óleo ocorreu a precipitação da estrutura martensita, estrutura que tem por finalidade aumentar a dureza do aço. Dessa forma, podemos comprovar a temperabilidade do aço 1040.

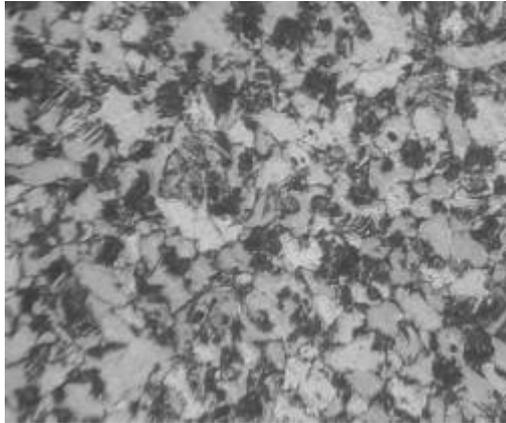
**Figura 08 - Aço 1040 temperado em óleo, aumento de 200X, ataque com NITAL 2%.**

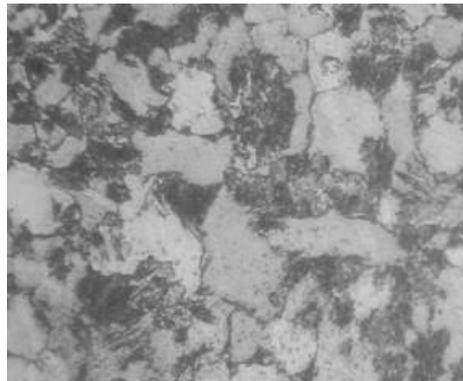
**Figura 09 - Aço 1040 temperado em óleo, aumento de 400X, ataque com NITAL 2%.**

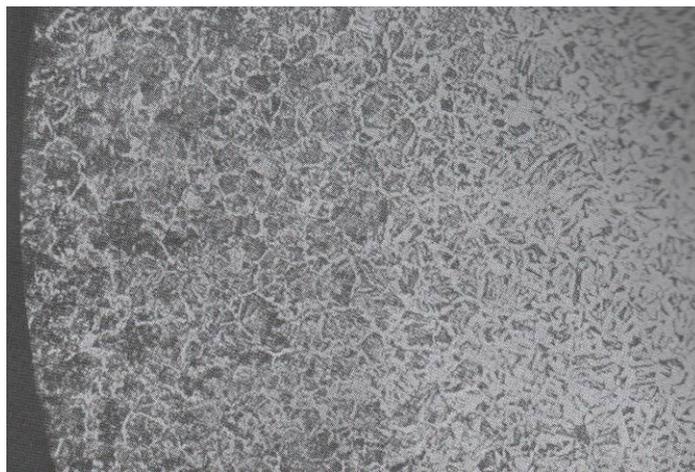
**Figura 10 - Aço 1040 cementado por 4 horas à 1000°C, aumento de 100X, ataque com NITAL 2%.**

Na figura 10, temos a fotografia da amostra submetida à cementação por 4 horas à 1000°C, com aumento de 100 vezes.

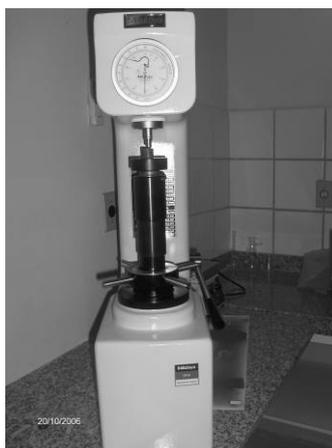
**Figura 11 - Durômetro Rockwell Durotwin – 963 – 102 R**

Na verificação da dureza o equipamento utilizado foi o Durômetro Rockwell Durotwin – 963 – 102 R (figura 11). Foram tomados dez pontos por corpo de ensaio, com a finalidade de obter-se uma maior confiabilidade na determinação da dureza.
