## LEVANTAMENTO E ANÁLISE TEMPORAL E EVOLUTIVA DAS EROSÕES HÍDRICAS LINEARES EM UMA ENCOSTA AMOSTRAL DO CÓRREGO DO LEOPOLDO

The article presents a temporal and evolutionary analysis of linear water erosion, as from a survey of a sample hillslope of the Leopoldo river, located in the municipality of Agudos (SP). The survey was elaborated from satellite images made available by Google Earth, which allowed to identify the main characteristics of

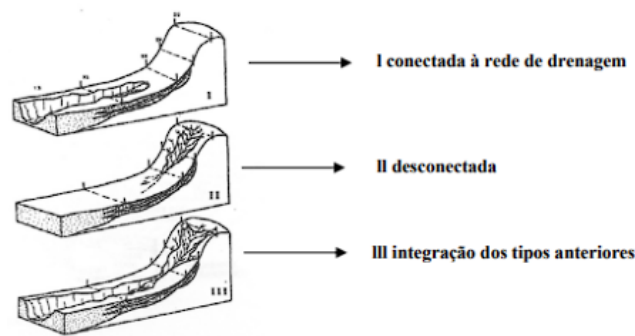
Figura 4: Modelo de Evolução dos tipos de boçoroca, modificado de Oliveira (1989).

Outra classificação feita considerou o sistema de incisão nas vertentes: conectadas, desconectadas e integradas à rede hidrográfica (Figura 4). O processo das erosões conectadas, canais de primeira ordem, inicia-se nas partes mais baixas do relevo e, com o auxílio de fluxos subsuperficiais, atinge maiores cotas. Já as erosões desconectadas da rede de drenagem têm o início da incisão nos setores mais altos da encosta e, com a predominância de fluxos superficiais, atinge às rampas de colúvio mais abaixo. Por último, as feições integradas são uma união das formas anteriores, ocorrendo uma única incisão ao desenvolvimento da erosão (OLIVEIRA, 1989). Portanto, ao passar do tempo é possível verificar a possibilidade de duas feições se unirem, ao analisar o comportamento do fluxo concentrado.

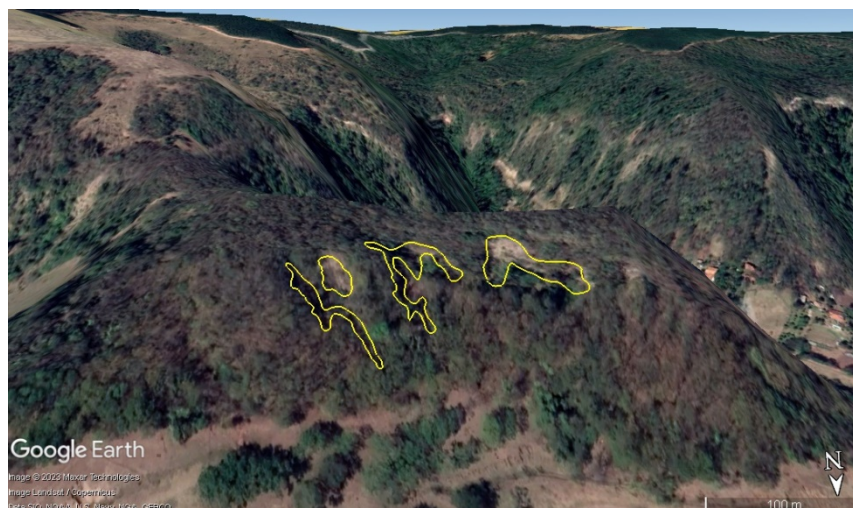
Figura 8: Feições erosivas não classificadas no ano de 2022.

Já na porção mais inclinada e a montante da Área 2, se identificou a presença de quatro feições impossibilitadas de serem classificadas pelas imagens de satélites (Figura 8). Há a possibilidade de serem tanto provocadas por voçorocamento, quanto por escorregamento, e devem ter as características comprovadas com visitas técnicas ao local.
