## **INFLUÊNCIA DA CARCINICULTURA SOBRE A SALINIZAÇÃO DO SOLO EM ÁREAS DO MUNICÍPIO DE GUAMARÉ/RN.**

### **RESUMO**

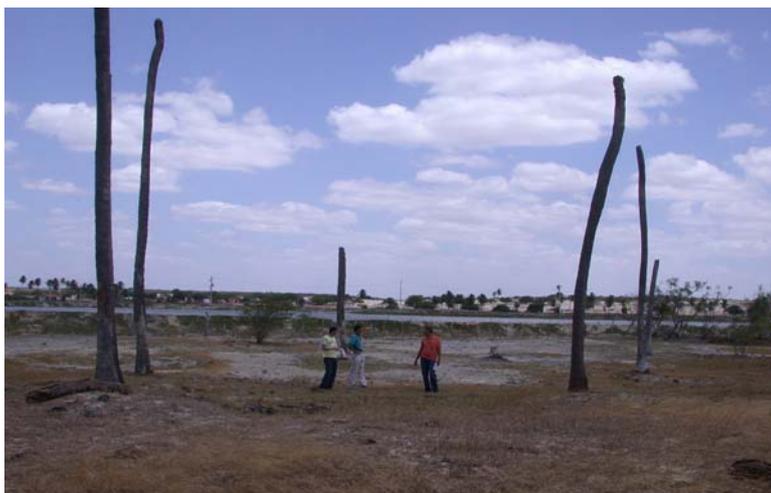
Esta situação pode ser observada em regiões próximas de viveiros. Segundo moradores da região, a mortandade da vegetação e a hipersalinidade foram observadas após a implantação desses viveiros (Fig. 01).

**Figura 01 – Imagem atual da vegetação local do município de Guamaré/RN nas proximidades dos viveiros de camarão.**

O aumento da salinidade do solo em torno do ponto 07 o tornou impróprio para agricultura, causando a morte de todas as árvores, nativas e agricultáveis, como coqueiros, cajueiros, quixabeiras e outras, todas com mais de três décadas de idade. Neste local, a única vegetação que ainda cresce é algum tipo de arbusto típico de ambiente muito salino.

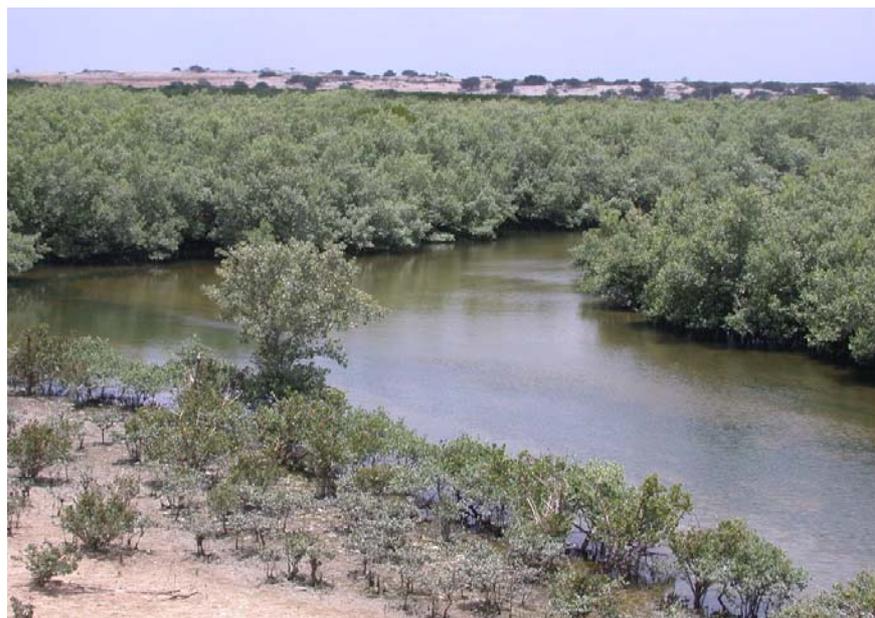
**Figura 02 – Imagem do Rio Miassaba - Guamaré/RN.**

Inicialmente foram selecionados 18 pontos de amostragens como poços artesanais, cacimbas, rio (Miassaba, fig. 02), salina e viveiros de camarão (fig. 03). A figura 04 apresenta o mapa descritivo com a localização georeferenciada dos pontos selecionados para a execução da pesquisa.

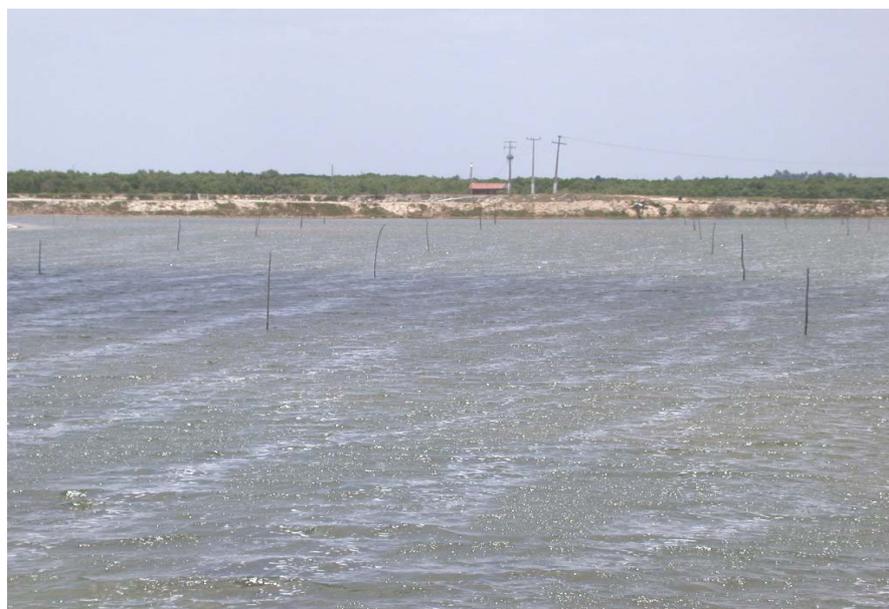
**Figura 03 – Imagem dos viveiros de camarão em atividades no município de Guamaré/RN.**

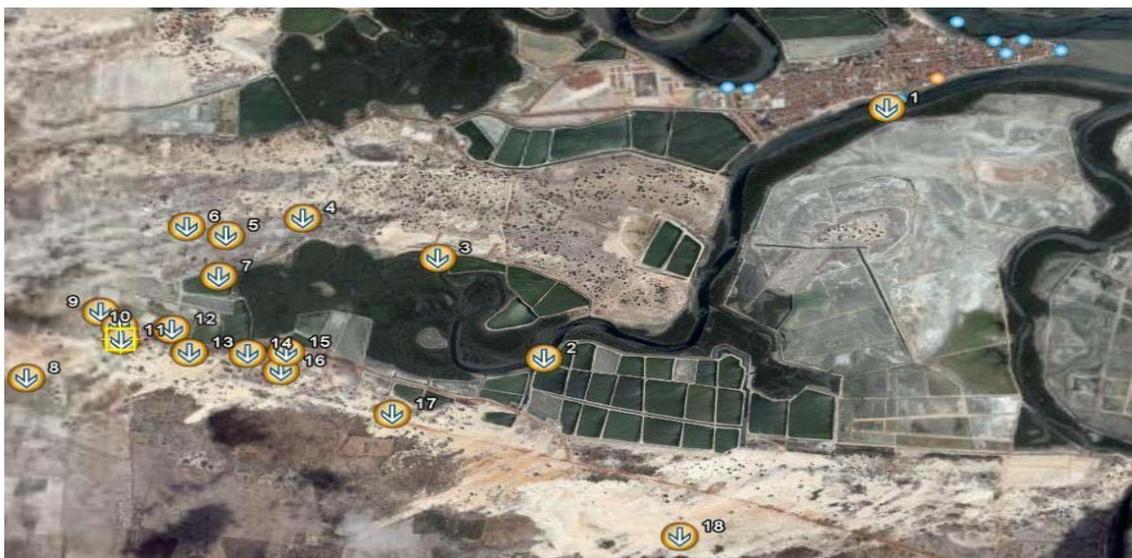
**Figura 04: Localização dos pontos de coleta monitorados – Guamaré/RN.**

Os 18 pontos selecionados são, respectivamente: Ponte (Guamaré), Rio Massaba, Canto (Rio), Poço (João Batista), Poço (C. Pedro), CAC (Justino), Viveiro, Cacimba (Padre), Lagoa (J. Antônio), Cacimba (Gado), Lagoa (Sr. Cecílio), Salina, Poço (Sr. José Pequeno), Poço (Pirrita), Poço (Sr. Bil), Cacimba (Sr. Bil), Cacimba (Galego), Cacimba (Dunas).
