## CARACTERÍSTICAS AMBIENTAIS DAS COMUNIDADES DE BAIACU E DE CACHOEIRA NA BAÍA DE TODOS OS SANTOS - BAHIA- BRASIL

J. M. TAVARES\* e P. M. A. SOUZA

Instituto Federal de Educação, Ciência e Tecnologia da Bahia  
jmtavares@ifba.edu.br\*

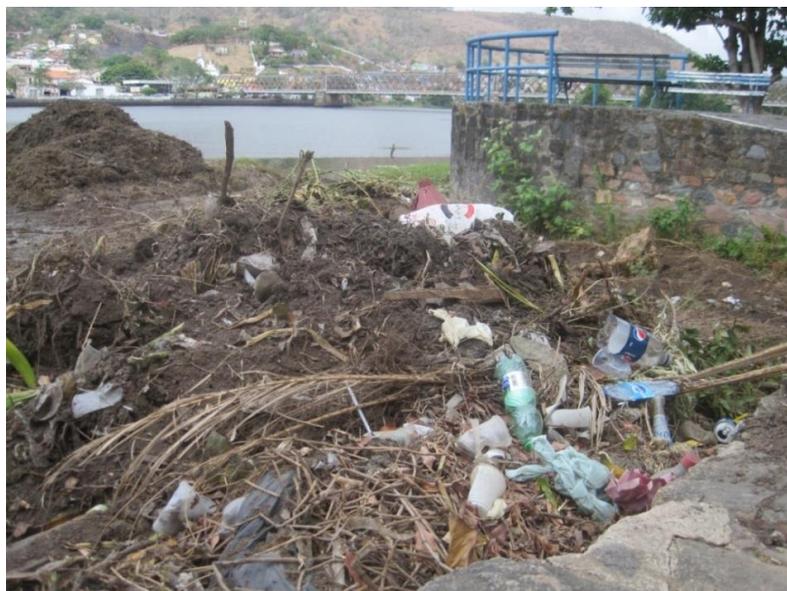
Sabe-se que o sistema de limpeza urbana assim como os de tratamento de água é fundamental para a sociedade (Rios, 2008; Francis, 2015). Observa-se na Figura 01, que a quantidade de resíduos revela a gravidade da situação em que se encontra o trecho do curso de água que banha a cidade. Excessos de lixo e de resíduos poderão contaminar a fonte de água distribuída para a população, assim como em toda a região. Pode-se dizer que a origem da poluição presente na comunidade pode estar relacionada pela disposição inadequada do lixo doméstico a

**Figura 1: Resíduos e entulhos as margens do Rio Paraguaçu, 2013.**

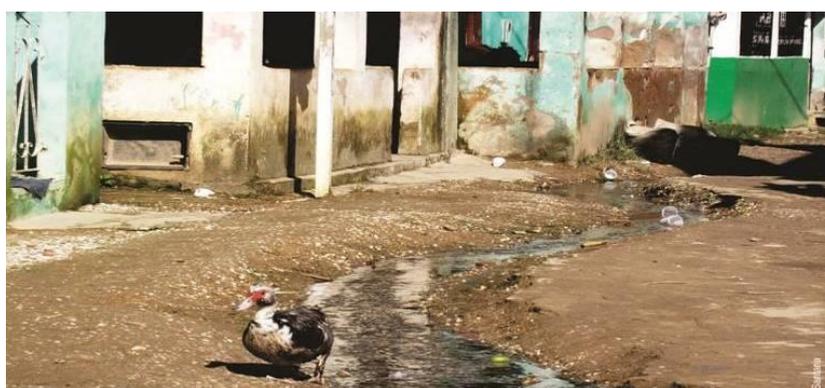
**Figura 3: Fotografia de uma região da comunidade de Baiacu.  
Fonte: Maria das Graças Meireles; Erick Santana; Alicia Conceição-2015**

A Figura 3 retrata um esgoto a céu aberto, que escoar para o mar de Baiacu. Os estudos mostraram também que a maioria das residências não lava o reservatório de água e que suas instalações hidráulicas residenciais apresentam vazamentos e tubulações antigas. Outra realidade observada indica que muitas residências utilizam poços particulares, de origem duvidosa, já que inexistente controle de qualidade nesse tipo de poço. Foi verificada também, a inexistência de um saneamento básico em alguns locais da comunidade, pois os dejetos residenciais acabam se destinando ao esgoto sem tratamento para a maré;
