**ESTUDO DA VARIAÇÃO MORFO-SEDIMENTAR DOS CANAIS DE DESPESCA  
DE UMA FAZENDA DE CULTIVO DE CAMARÃO E SUAS IMPLICAÇÕES  
AMBIENTAIS**

**Danilo L. M. Ferraz<sup>1</sup>, Leão Xavier da Costa Neto<sup>2</sup>**

**STUDY OF THE MORPHO-SEDIMENTAR VARIATION OF THE SHRIMP  
FARM'S DISCHARGE CHANNELS AND THEIR ENVIRONMENTAL  
IMPLICATIONS**

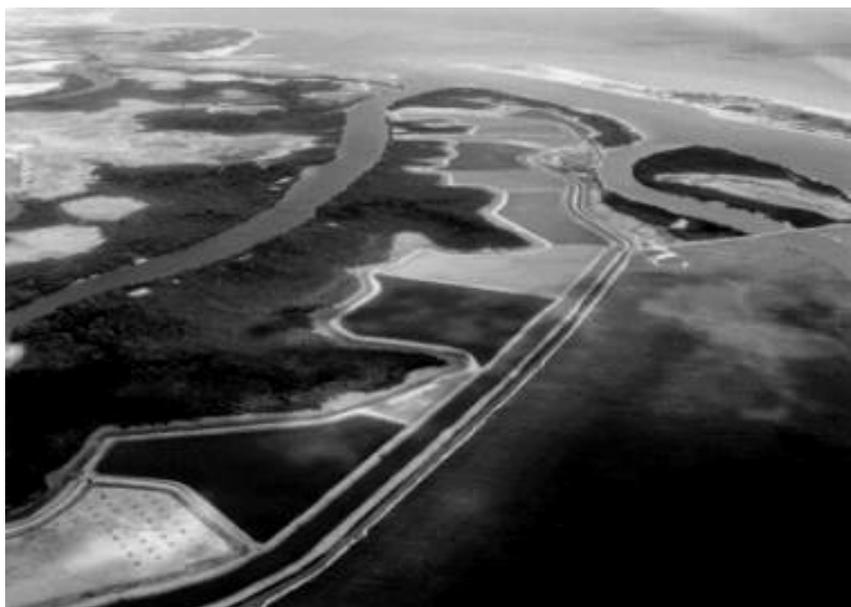
Os limites dos viveiros acompanhando a franja de mangue lhes conferindo uma geometria irregular e contribuindo para que os CDs fossem construídos apresentando curvas em fortes ângulos (Figura 02), incrementou os processo de erosão e sedimentação no interior dos mesmos, os quais foram detectados durante a elaboração do seu EIA-RIMA (Camarus Aquacultura do Nordeste Ltda, 2003).

Figura 02- Viveiros e canal de despesca (CD 1) com configuração irregular.

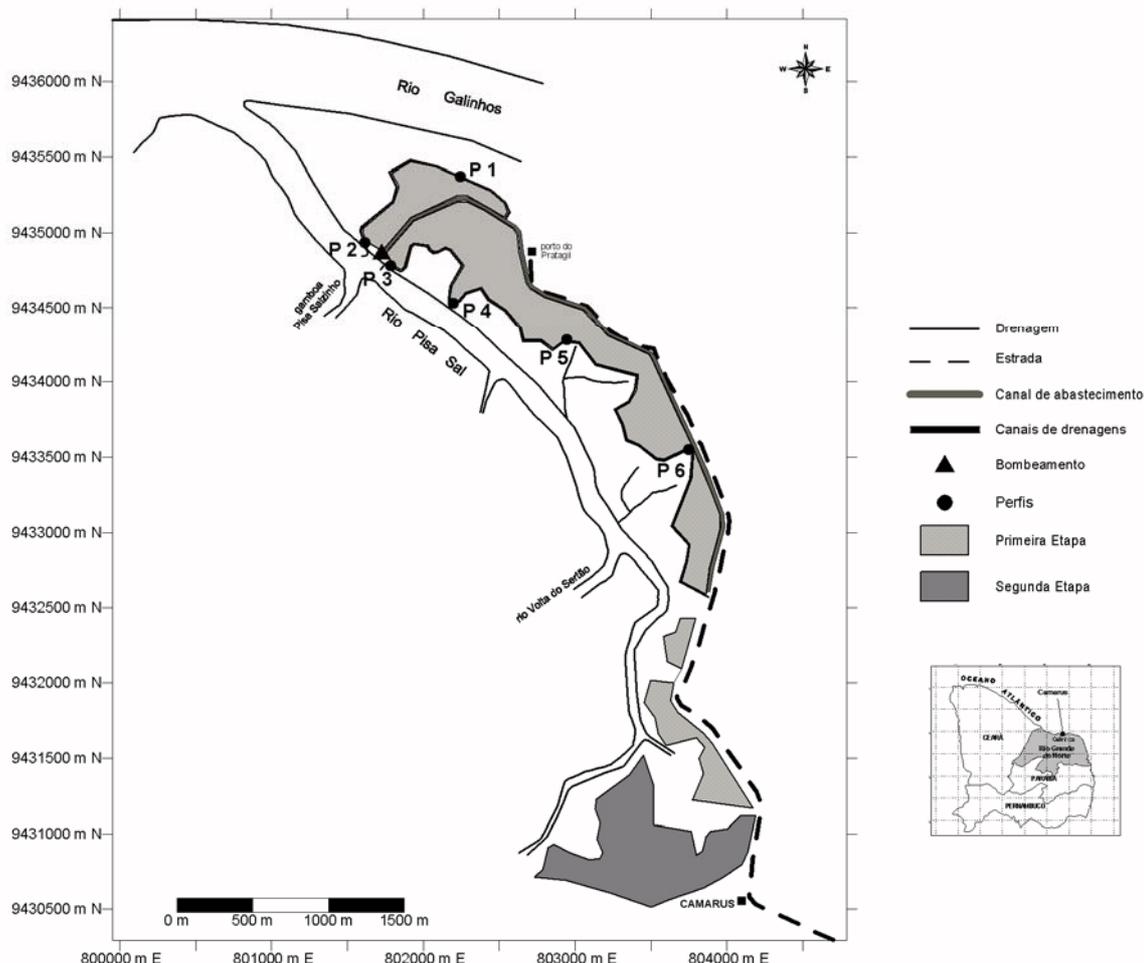
Durante a fase de Pré-Campo foi realizado o reconhecimento de campo onde foram escolhidos 6 pontos ao longo dos CDs, sendo 4 no CD 1 e 2 no CD 2 (Figura 03), em locais que apresentavam evidencia de erosão. Os pontos foram locados na parte superior dos taludes e monumentados com marcos de concreto. Posteriormente, foram obtidas as coordenadas UTM de todos os marcos (Tabela III), utilizando o sistema de DGPS pelo método estático (modelo ProMarck 2 - Ashtech) a partir do RN de primeira ordem do IGBE nº SB 241108 com cota de 28,8 m e coordenadas UTM 802804,917 m E e 9422032,083 m N. Foi utilizado o datum de referência WGS 84. Este método permite uma precisão horizontal de 0,005 m + 1 ppm e precisão vertical de 0,01 m + 2 ppm.

Figura 03- Mapa de localização dos perfis.

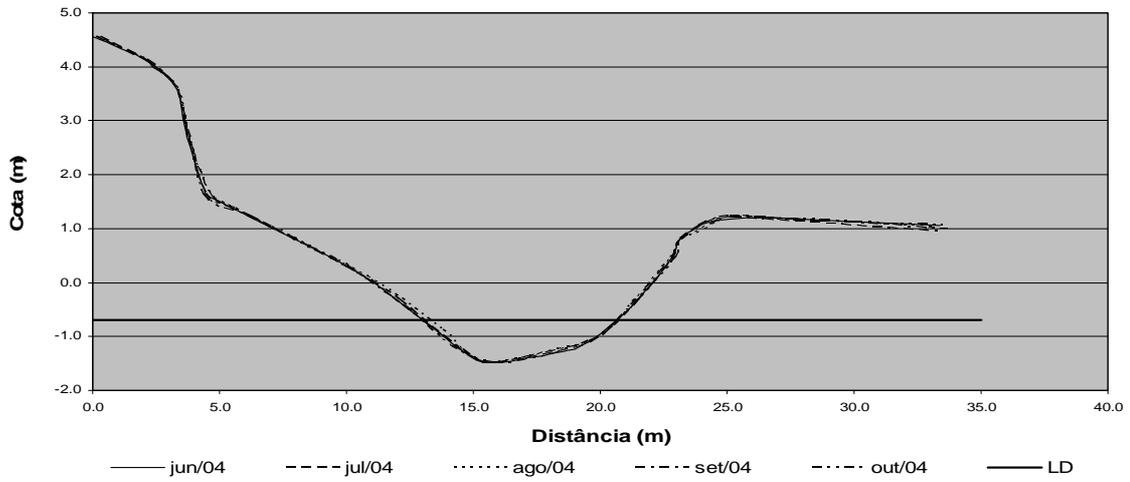
Os perfis topográficos apresentados nas figuras 04 a 09 auxiliam a identificação dos processos de erosão e sedimentação ao longo dos CDs no período de junho a outubro de 2004, os quais não apresentam variação significativas ao longo dos 5 meses de monitoramento (Figuras 04 a 07).

Figura 04- Perfil P 03 mostrando a variação topográfica no período de junho a outubro de 2004 (LD - linha d'água).

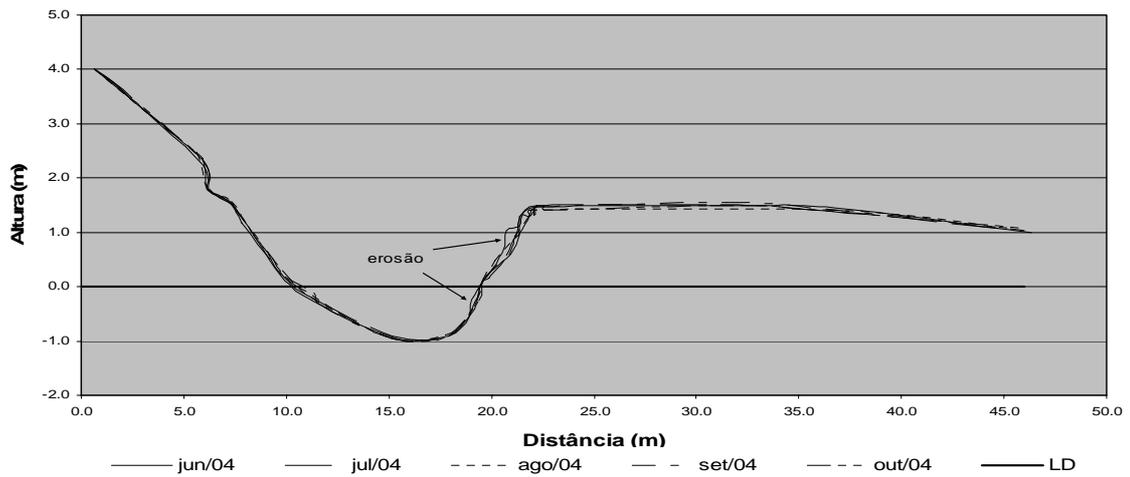
Entretanto, pode-se observar que no CD 1, mais precisamente nos perfis 04 (Figura 05), 05 (Figura 06) e 06 (Figura 07) ocorreram pequenas áreas de erosão e deposição. Estes perfis mostram a ocorrência de áreas erodidas na sua margem esquerda iniciadas a partir do mês de junho e que estão evoluindo até o mês de outubro, as quais são corroboradas com observações *in situ*. O perfil 06 (Figura 07) apresenta sutis variações topográficas indicando sucessivas fases alternadas de erosão (julho-agosto e setembro-outubro) e sedimentação (agosto e setembro). Na margem direita do perfil 05 (Figura 06) ocorre sedimentação na porção compreendida entre as cotas de 1,5 a 0,5 m e no centro do canal. A morfologia dos perfis localizados no CD 2 (Figuras 08 e 09) não apresentou variações significativas ao longo do período estudado.

Figura 05- Perfil P 04 mostrando a variação topográfica no período de junho a outubro de 2004 (LD - linha d'água).

O CD 2 apresenta trechos onde ocorrem processos não significativos de erosão/deposição, como observado nos perfis P 04 a P 06 (Figuras 05 a 07). A erosão ocorre, predominantemente, na margem esquerda dos canais, enquanto a sedimentação ocorre na margem direita e no centro do perfil P 05 (Figura 06). A deposição no centro do canal é induzida pela presença de troncos de carnaúbas que eram utilizados como obras rígidas para contenção da erosão. O P 03 (Figura 04) não mostra evidência de modificação morfológica ao longo do período estudado, mesmo sendo observado nas sua foz intensos processos erosionais. Estes processos são decorrentes dos seguintes fatores: grande extensão, configuração irregular, curvas com fortes ângulos, alta velocidade das correntes de marés e grande número de comportas de despesca.

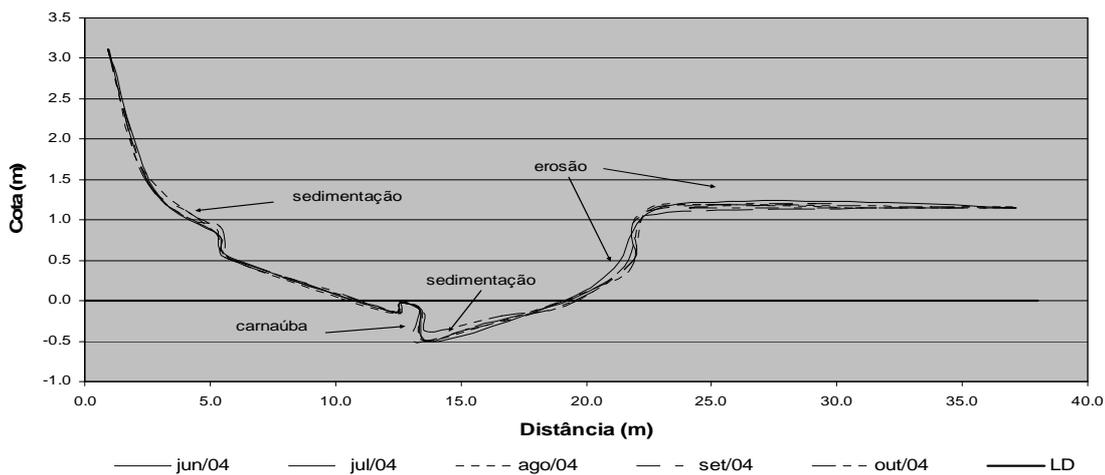
Figura 06- Perfil P 05 mostrando a variação topográfica no período de junho a outubro de 2004 (LD - linha d'água).

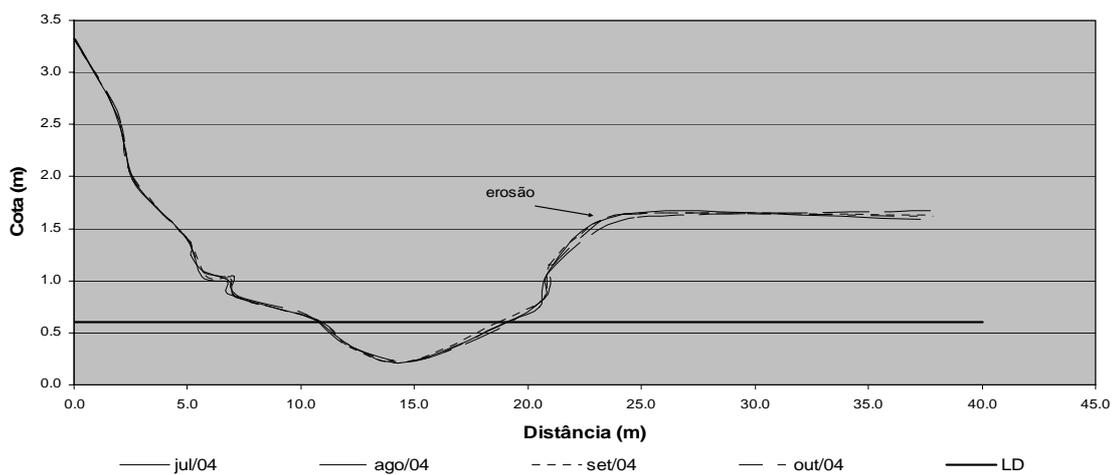
Figura 07- Perfil P 06 mostrando a variação topográfica no período de julho a outubro de 2004 (LD - linha d'água).

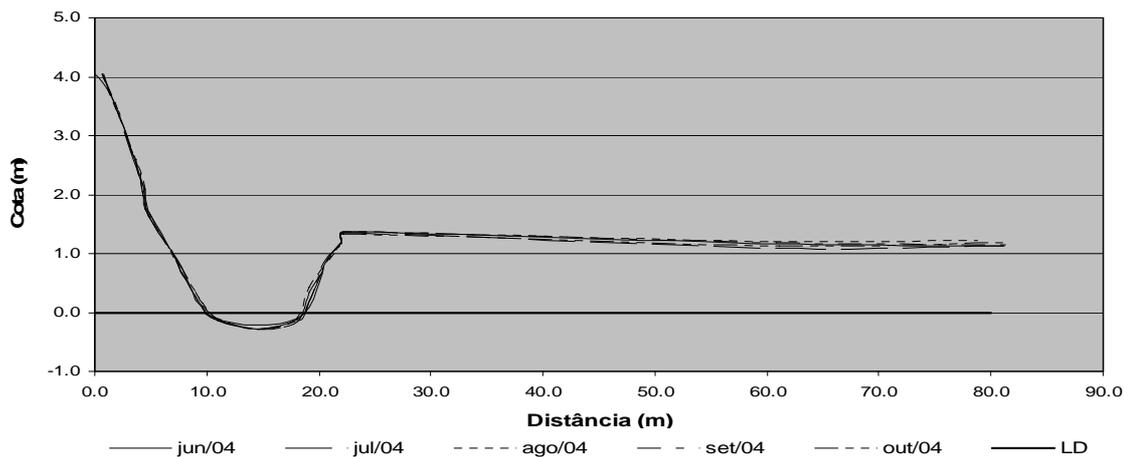
Figura 08- Perfil P 01 mostrando a variação topográfica no período de junho a outubro de 2004 (LD - linha d'água).

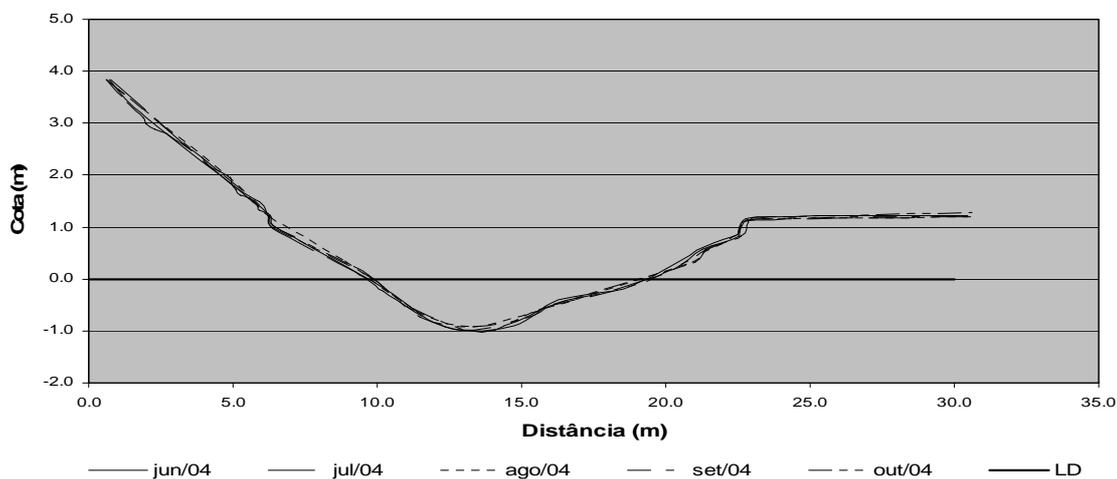
Figura 09- Perfil P 02 mostrando a variação topográfica no período de junho a outubro de 2004 (LD - linha d'água).

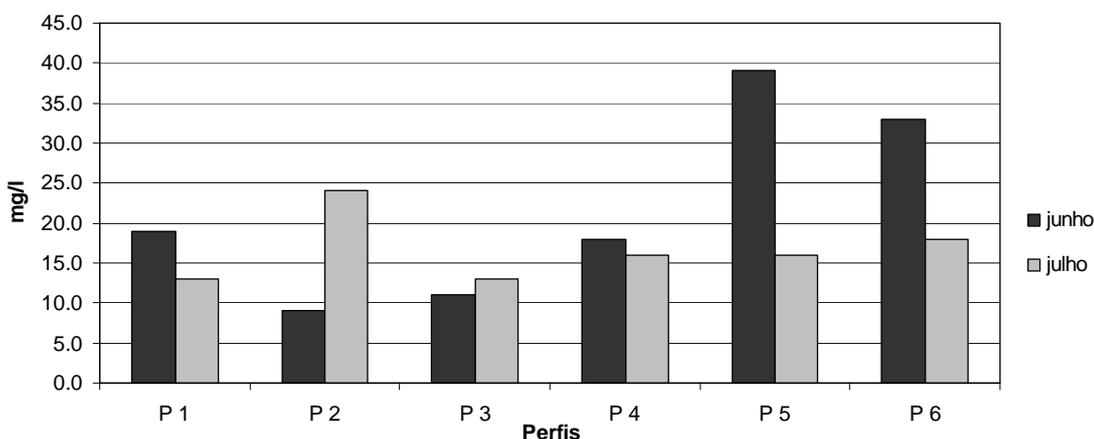
Os resultados das análises dos sólidos suspensos mostram maior de concentração no mês de junho, principalmente nos perfis 05 e 06 (montante do CD 1), ocorrendo diminuição no mês subsequente (Figura 10). Isto deve-se a penetração das marés associada a incidência acumulada de chuva nos meses de maio e junho, que atingiram 91,8 mm.

Figura 10- Sólidos suspensos nos meses de junho e julho/2004.

O transporte de sedimentos suspensos está associado as correntes de marés no interior dos canais e as chuvas que caem na região. As maiores concentrações de sedimentos suspensos a montante dos CDs deve-se a diminuição das correntes de marés que não conseguem transportá-los com eficiência. Nas áreas próximas as desembocaduras dos CDs a concentração de SS é menor, uma vez que as fortes das correntes de marés provocam diluição de suas concentrações.
