## ANÁLISE DE FALHA EM UM CABO DE AÇO USADO EM MÁQUINAS APOLETE

Submetido 08/06/2018 - Aceito 13/08/2018

## FAILURE ANALYSIS IN STEEL CABLE USED IN APOLETE MACHINES

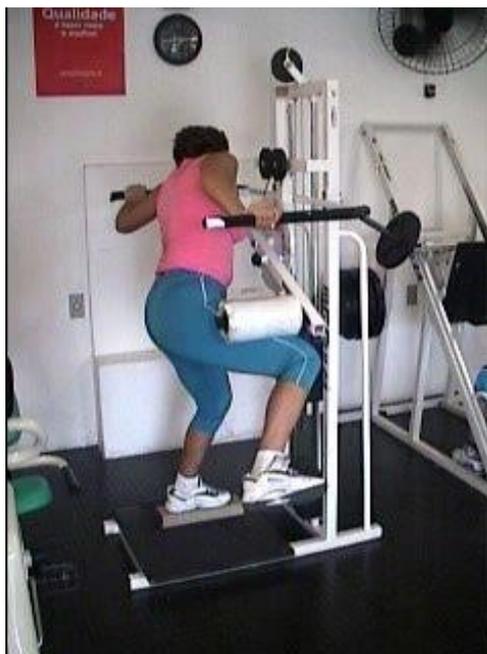
**Figura 01 – Atleta exercitando músculo abdutor**

A seguinte análise de engenharia consiste na ruptura de um cabo de aço usado numa máquina de exercícios localizados. Este equipamento é comumente denominado de apolete, veja figura 01. Projetou-se tal máquina para desenvolvimento dos músculos abdutores e glúteos.

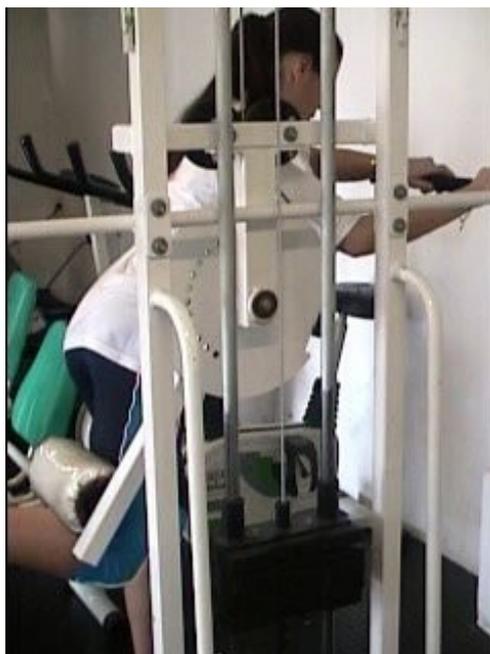
Figura 02 – Atleta exercitando músculo glúteo

O apolete em discussão tem montagem vertical fazendo com que cada atleta exercite por etapa cada músculo e/ ou cada perna, fazendo com que haja uma maior solicitação mecânica do cabo de aço. Para execução do exercício da musculatura abduutora, o atleta posiciona-se de frente para a máquina com as mãos apoiadas em dois fixadores existentes no equipamento e com a coxa fixada numa almofada, transferindo movimentos alternados lateralmente ao bloco de pesos através de um cabo de aço para duas polias de diâmetros  $\phi=110$  mm e uma última polia grande de diâmetro  $\phi=350$  mm. Repete-se os mesmos movimentos em sentido oposto com a outra perna, geralmente três séries de dez movimentos para cada perna. Os mesmos movimentos são repetidos para a execução do exercício de glúteo, porém com um curso maior. Nesse caso, o atleta posiciona-se de lado da máquina e com o tronco semi-flexionado transfere movimento alternado ao bloco de pesos, repetindo-se os mesmos movimentos em sentido oposto com a outra perna, geralmente três séries de dez exercícios, veja a figura 02.

Dessa forma, o cabo completa um ciclo com cada repetição de exercício. Para ajustar o equipamento a atletas de diferentes tamanhos, a alavanca permite ajuste da almofada fixadora através de um parafuso que se move ao longo de um rasgo. Para trocar de perna existe um ajuste da alavanca com a polia grande em diversos furos ao longo de  $180^\circ$ , que através de um pino de aço, permite-se tal regulagem. Os pesos que esse cabo de aço suporte constituem-se de 14 blocos de ferro fundido de 5kg cada.

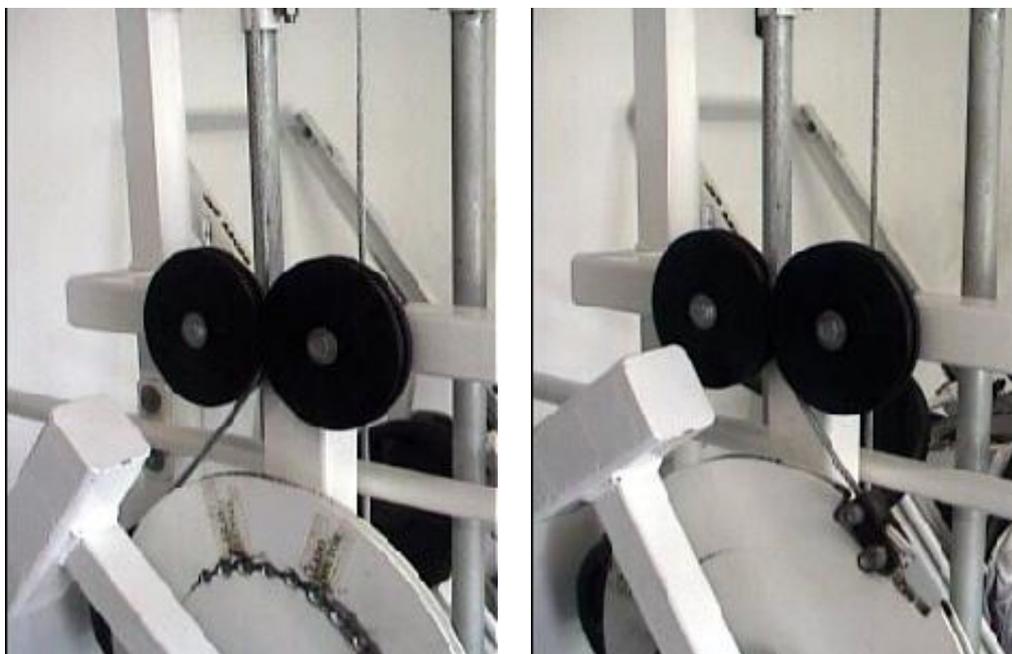
**Figura 3 – Região da fratura com movimentos alternados e invertidos**

O cabo deve ser projetado de modo a resistir um determinado número de flexões. Entende-se por flexionamento a transformação de um trecho retilíneo em curva com a movimentação do cabo em serviço. A passagem de ida e volta de um cabo por uma polia corresponde então a um flexionamento. Acontece que a máquina apolete abordada, apresenta flexionamentos alternados e invertidos em torno da polia menor, ou seja, o cabo rotaciona nos sentidos horário e anti-horário, veja a figura 3.

Esta situação é o equivalente a 1,5 flexionamentos para cada ciclo de trabalho do cabo, devido ao movimento invertido deste. Este fator de correção 1,5 é válido para cabos de enrolamento regular, que é o utilizado no equipamento apolete em questão.

Modificando o projeto atual, remodelando a máquina e evitando, assim, que uma mesma região do cabo sofra movimentos rotacionais em sentidos contrários (horário e anti-horário). Isto poderia ser feito, utilizando-se polias apoiadas nas laterais da máquina, e não no centro, com um cabo passando por cada uma, de modo que, dependendo do exercício realizado, resultaria sempre em um cabo tracionado e o outro livre, e assim, cada cabo seria enrolado em um único sentido.

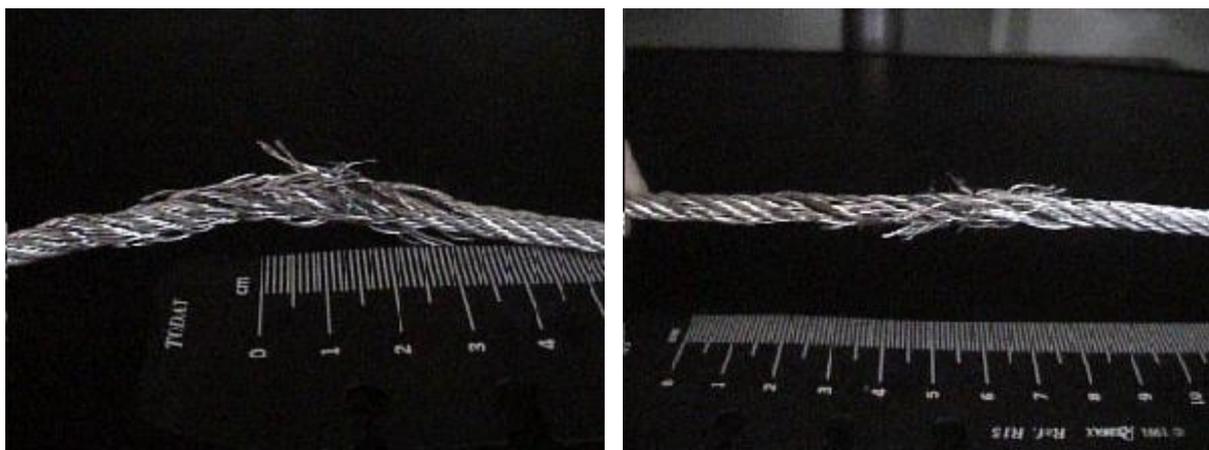
**Figura 4 – Ruptura do cabo de aço da máquina apolete**

A figura 4 mostra a falha ocorrida no cabo exatamente na região descrita acima, esta tem característica de falha por flexão, onde é percebido uma curvatura na região da falha.

Deste modo, conclui-se que a vida de flexão naquela região do cabo será inferior à do restante do cabo, como foi observado que realmente o cabo sempre rompe naquela região, existindo evidências de que a razão da ruptura do cabo é o fim de vida em flexão.

Sem modificar o projeto atual, apenas substituindo ou alterando componentes, como o cabo de enrolamento normal pelo enrolamento tipo lang, que devido ao fato de possuir uma grande superfície de contato entre os elementos enrolados, apresenta alta aderência e uma maior flexibilidade, que é o esforço crítico atuante.

Ou ainda, aumentar o diâmetro das polias em relação as utilizadas atualmente, uma vez que isto reduz o ângulo de flexão do cabo, e conseqüentemente, reduz a tensão atuante no mesmo, aumentando sua vida em fadiga.

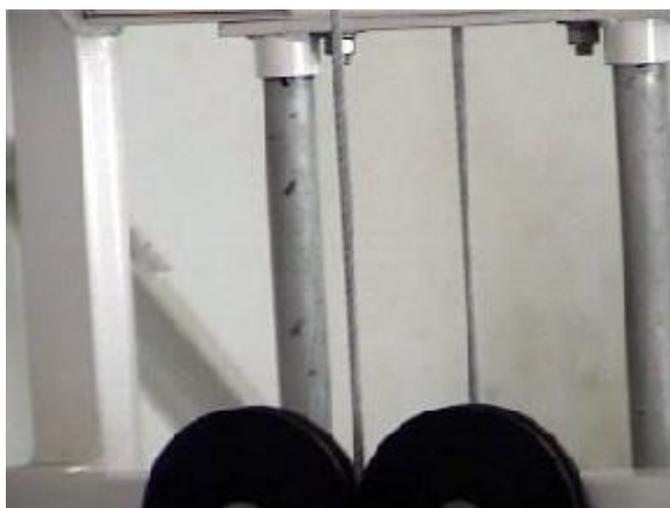
**Figura 5 – Região da falha em repouso**

A figura 5 mostra a região da falha sem solicitação mecânica. Esta região em repouso quando solicitada a esforços será flexionada entre as polias, tanto em movimento alternado como invertido, motivando a ruptura prematura do cabo de aço.

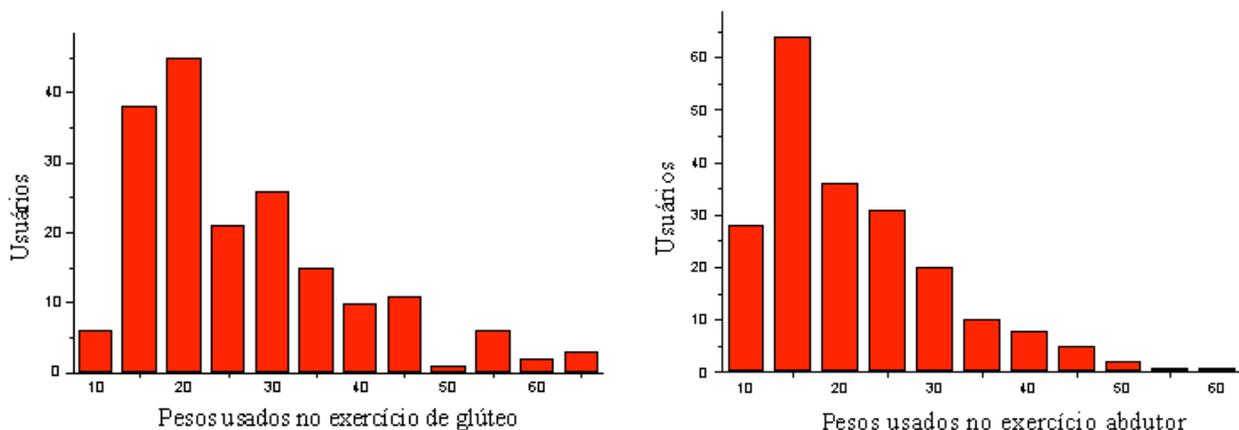
Figura 6 – Estatística do número de atletas

Observou-se que o cabo de aço deste equipamento rompe-se a cada três semanas, ou seja, aproximadamente a cada vinte e um dias. Destes dias em questão, apenas nove dias são efetivamente

dias de exercícios, devido aos finais de semanas. Cada atleta frequenta em média três vezes por semana, executando três séries de dez repetições para cada tipo de exercício. O número de atletas regularmente inscrito na academia é conhecido, veja figura 6.

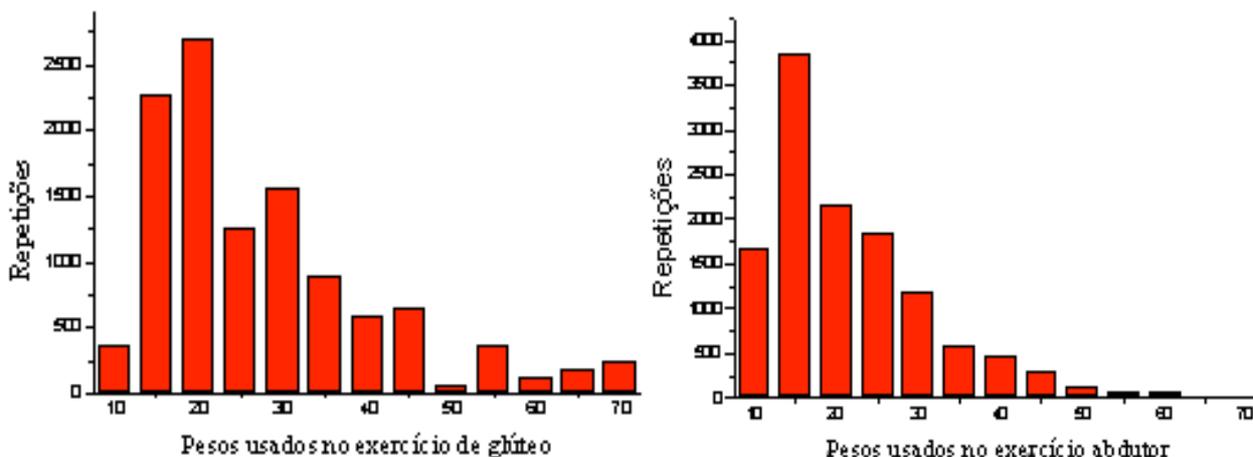
Figura 7 – Números de repetições

São 216 atletas que executam o apolete para musculatura abdutora; e 195 atletas que executam para glúteo, cada um efetivando 30 repetições para cada perna e tipo de exercício, veja figura 7.

Portanto, verifica-se que o número de ciclos de flexão é igual ao número de repetições multiplicado pelo número de dias e pelo número de atletas. Como há dois tipos de exercícios realizados na mesma máquina, o exercício do abdutor e do glúteo, teremos número de ciclos realizados no exercício do abdutor é de 116640 (60 x 9 x 216) e o número de ciclos realizados no exercício de glúteo é de 105300 (60 x 9 x 195), totalizando 221940 ciclos de flexão.

Portanto, o número real ciclos de flexões calculado a partir de dados estatísticos levantados na academia é maior que do resultado teórico encontrado pela equação experimental de Niemam. Desta forma, o fenômeno que levou a falha foi mesmo fadiga por flexão, embora ocorrida prematuramente. O que nos leva a concluir que a máquina apolete teve um projeto inadequado.
