## ESTUDO DE CASO SOBRE A QUALIDADE DA ÁGUA DO RIO POTENGI NA CIDADE DE SÃO PAULO DO POTENGI, RIO GRANDE DO NORTE, BRASIL

D. M. TORRES\*, M. D. B. GOMES, E. K. F. ANDRADE, R. D. R. SILVA  
Instituto Federal de Educação, Ciência e Tecnologia do Rio Grande do Norte  
dayana.torres@ifrn.edu.br\*

### CASE STUDY ON POTENGI RIVER WATER QUALITY IN THE CITY OF SÃO PAULO DO POTENGI, RIO GRANDE DO NORTE, BRAZIL

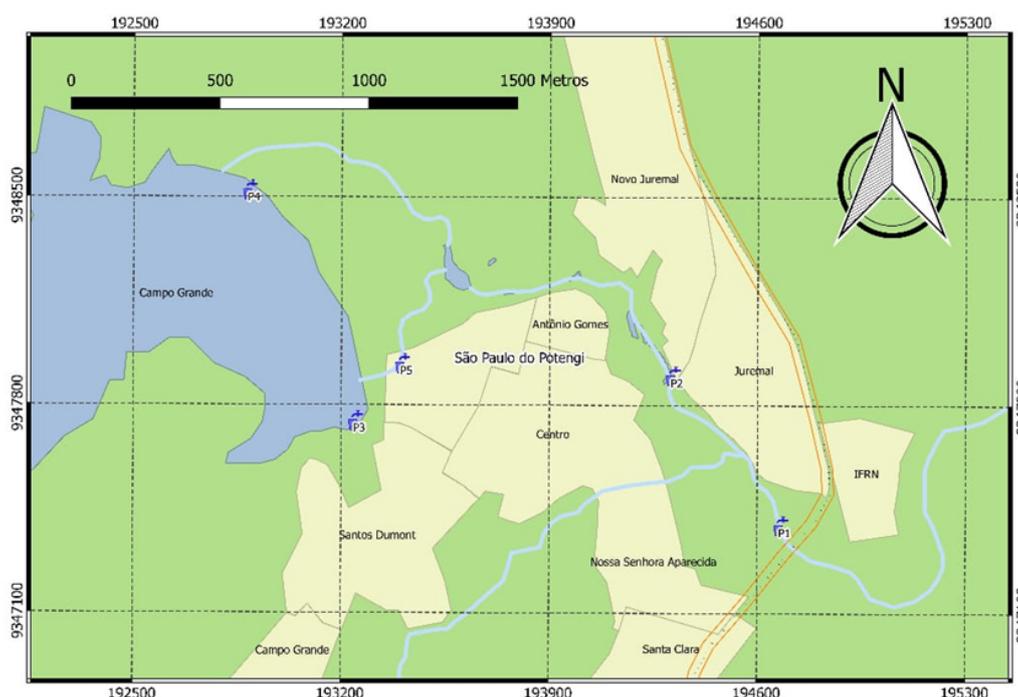
**Figura 1: Mapa de localização dos pontos de monitoramento.**

Esta pesquisa é de abordagem quantitativa e seus dados foram coletados através de 7 campanhas de monitoramento para avaliar a qualidade da água em um trecho urbano do Rio Potengi, na cidade de São Paulo do Potengi-RN. Os critérios utilizados para a escolha dos locais de coleta estão relacionados à proximidade do trecho com residências e com locais que eram ou são utilizados pela comunidade para recreação, pesca e criação de animais. Foram definidos 5 locais para realização do monitoramento, os quais são apresentados na Figura 1.

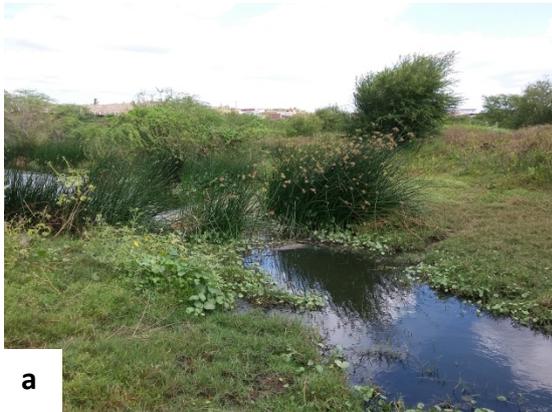
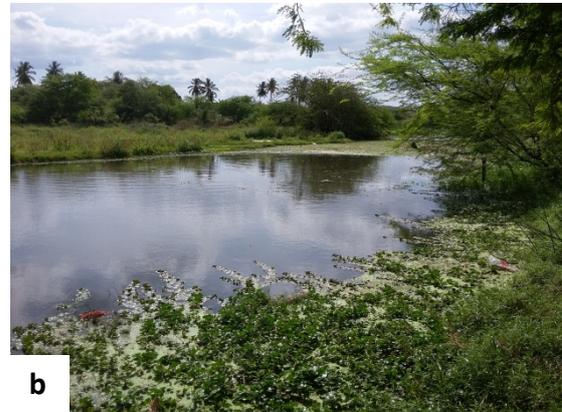
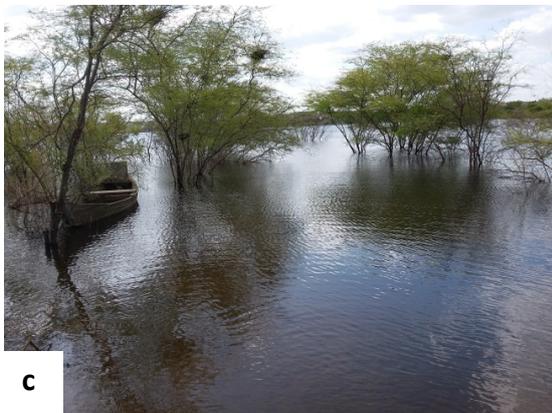
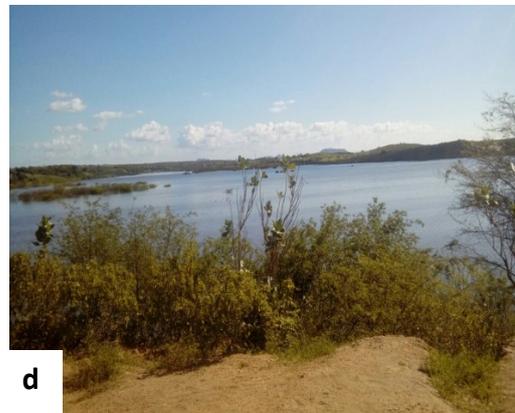
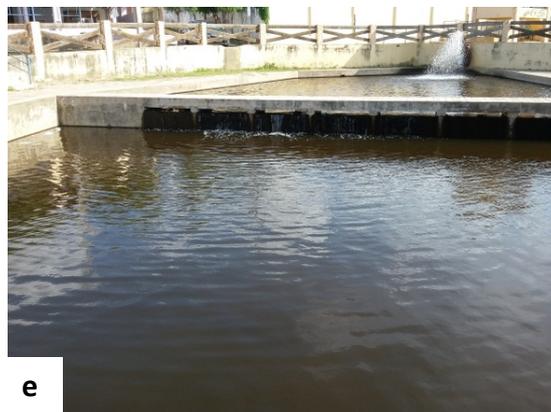
**Figura 2: Pontos monitorados**

- P1: situado na RN 120, é perceptível, em sua localidade, a presença da mata ciliar, e a criação de alguns animais (Figura 2a);
- P2: nomeado de passagem molhada, é situado em meio a alguns comércios e residências, onde também existem criação de animais (Figura 2b);
- P3: situado no reservatório Campo Grande, tem grande proximidade com as residências (Figura 2c);

- P4: também situado no reservatório Campo Grande, é um pouco afastado das residências, porém próximo a algumas plantações de hortaliças (Figura 2d); e por último,
- P5: situado na comporta – lugar antes comumente usado para recreação, mas que se encontra aparentemente desativado –, apresenta ocupação urbana e criação de animais nas adjacências (Figura 2e).

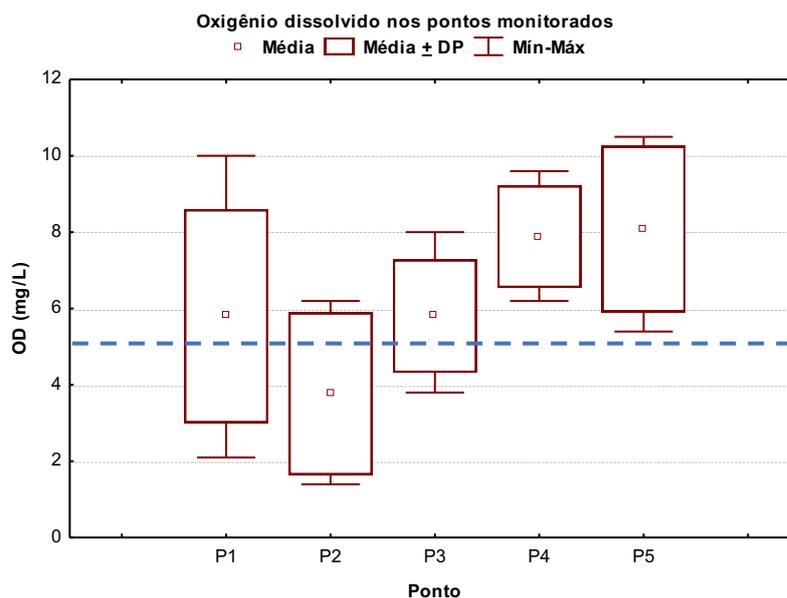
Figura 3: Concentrações de oxigênio dissolvido nos pontos monitorados.

Dos trechos monitorados, os que mais apresentaram resultados insatisfatórios foram P1 e P2, possuindo valores acima do padrão recomendado em praticamente todos os parâmetros analisados. Nesses pontos foi observada a presença constante de animais, além da interferência antrópica e de lançamento de efluentes *in natura*, em especial no segundo ponto – fator condicionante para compreensão da diminuição no valor de oxigênio dissolvido nesse local de coleta (Figura 3).

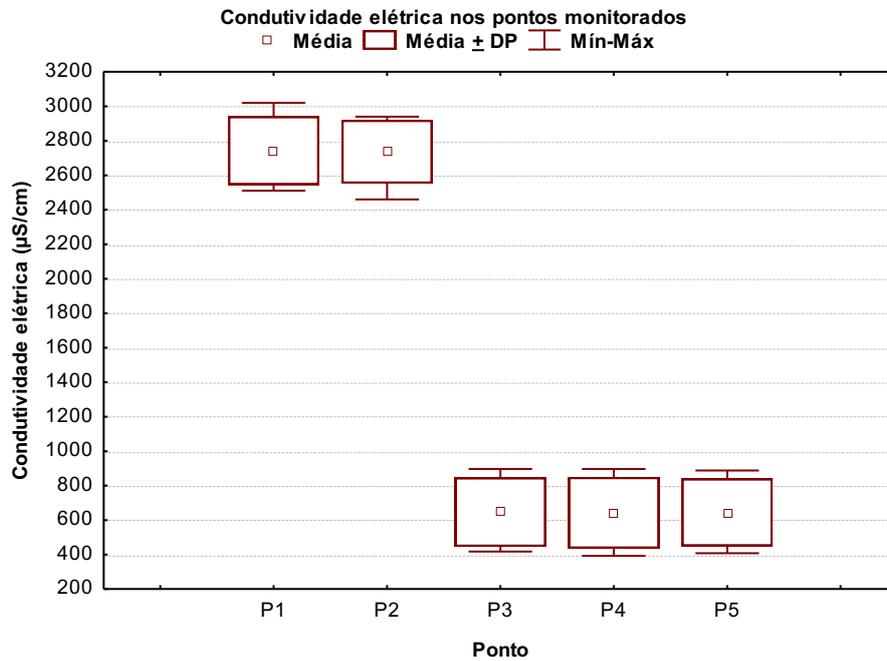
Figura 4: Concentrações de Condutividade Elétrica nos pontos monitorados.

Outro parâmetro que merece atenção é o de condutividade elétrica, indicador que não se encontra nas resoluções do CONAMA citadas nesse trabalho, mas que apresenta resultados importantes na determinação da qualidade da água de um corpo hídrico. No tocante a esse parâmetro, observa-se um aumento significativo nos dois primeiros pontos de análise, ultrapassando 2000  $\mu\text{S}/\text{cm}$ , possivelmente em decorrência dos despejos irregulares de esgoto doméstico (Figura 4).

As águas naturais apresentam teores de condutividade elétrica na faixa de 10 a 100  $\mu\text{S}/\text{cm}$ . Em ambientes poluídos por esgotos domésticos ou industriais os valores podem chegar até 1000  $\mu\text{S}/\text{cm}$  (PIRATOBA *et al* 2017). Percebe-se na Figura 4 que os valores de P1 e P2 encontram-se bem acima do que é considerado padrão nos estudos de Von Sperling (2014).

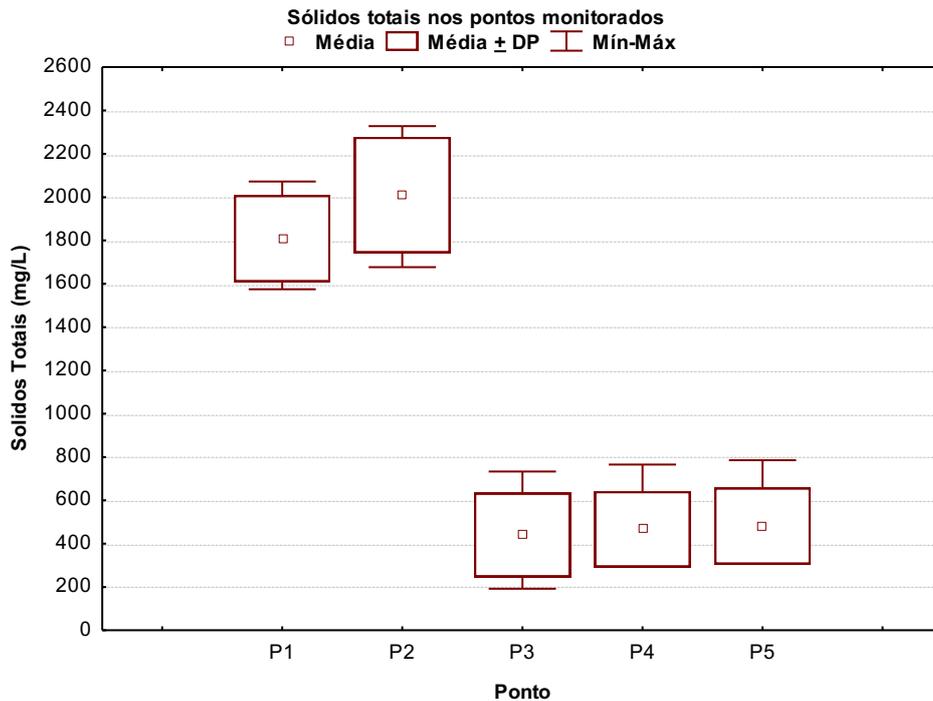
Figura 5: Concentrações de sólidos totais nos pontos monitorados.

Além desses dados, os valores de sólidos totais também se encontram alterados nestes mesmos pontos de coleta, ultrapassando a concentração de 1000 mg/L de sólidos totais (Figura 5). Os valores de condutividade se relacionam com os valores de sólidos totais dissolvidos,

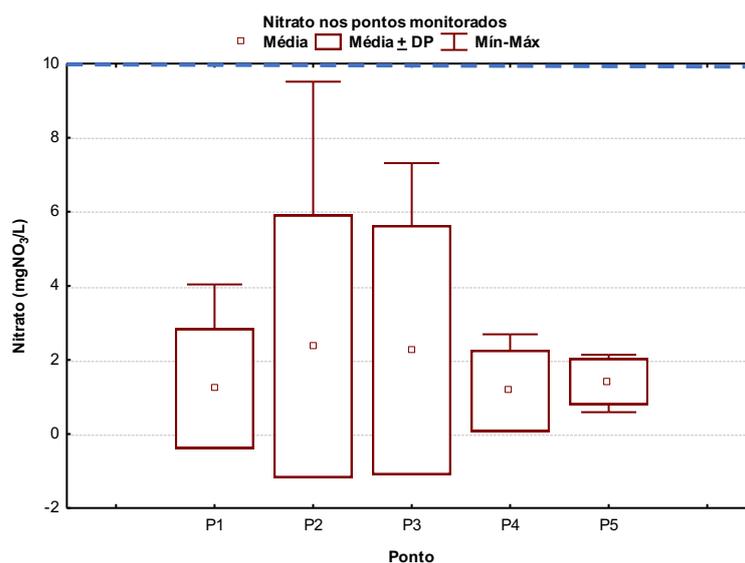
Figura 6: Concentrações de nitrato nos pontos monitorados.

Um dos parâmetros que não obteve alterações, mas é digno de atenção, é o valor de nitrato das amostras. O nitrato é um importante indicativo de poluição por esgoto doméstico, sendo possível indicar se aquela poluição é antiga ou recente, estando ainda relacionado com a ocorrência de algumas doenças, principalmente a metemoglobinemia. Nas amostras em estudo, as concentrações se apresentaram baixas, não chegando a 3 mg/l de  $\text{NO}_3$ , conforme se observa na Figura 6.

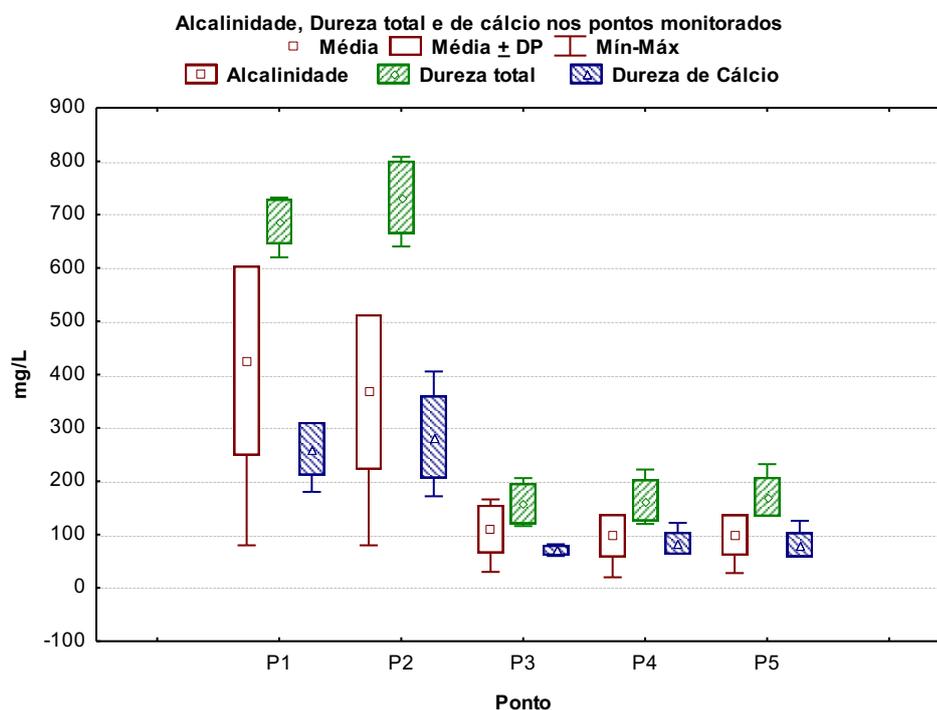
**Figura 7: Relação entre dureza total, dureza de cálcio e alcalinidade nos pontos monitorados**

Dois outros parâmetros também não definidos nas resoluções do CONAMA, anteriormente citadas, são dureza e alcalinidade. Elevadas concentrações de dureza e alcalinidade estão geralmente associadas à presença de detergentes, sabões, óleos e graxas na água (Figura 7). Tendo em vista a importância desses parâmetros para determinação da qualidade da água e comprovação da possível contaminação de origem sanitária, as concentrações foram comparadas com os padrões da Portaria de Consolidação nº 05/2017 do Ministério da Saúde.

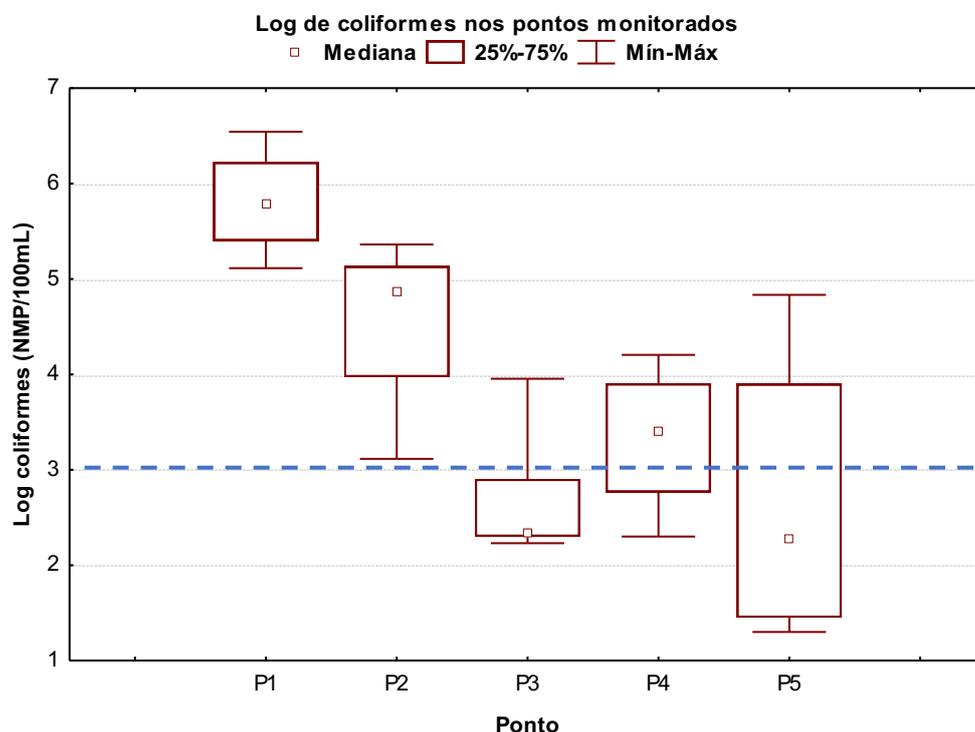
Figura 8: Concentrações de coliformes termotolerantes nos pontos monitorados.

Todos os pontos monitorados apresentaram coliformes termotolerantes. Em alguns casos, no entanto, conforme apresentado na Figura 8, os valores chegaram a aproximadamente  $10^6$  NMP/100 mL, ultrapassando o referencial permitido pela Resolução CONAMA 274/00, que define os critérios de balneabilidade em águas brasileiras.

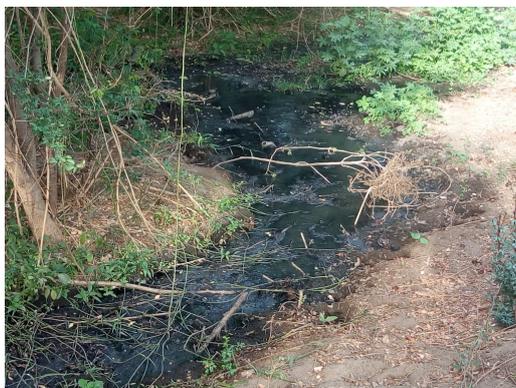
**Figura 9: Despejo irregular de efluentes domésticos nas proximidades do P1.**

Diversos trechos do rio recebem contribuições de efluente doméstico de forma direta ou indireta, como se pode observar nas Figuras 9 e 10, que apresentam o despejo irregular de maneira evidente. Desde o momento de seu lançamento, esse despejo irregular altera as

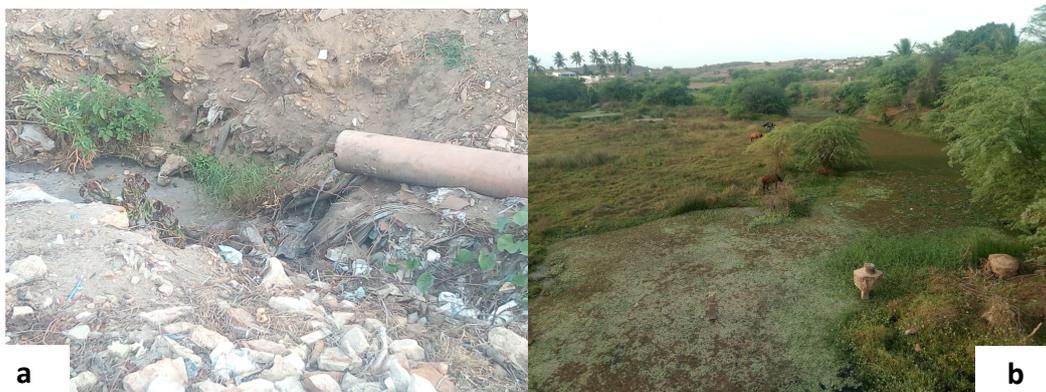
**Figura 10: Disposição inadequada de resíduos sólidos e efluentes domésticos (a) e animais sendo criados nas adjacências (b).**

Além disso, em alguns desses pontos, é possível observar também o despejo irregular de resíduos sólidos urbanos e a criação de alguns animais como cavalos e bois em seus entornos, além da ausência da mata ciliar e assoreamento em alguns trechos do rio. Tais fatores prejudicam ainda mais a situação sanitária e ambiental do recurso hídrico em questão.
