APLICAÇÃO DE PROTOCOLO DE AVALIAÇÃO RÁPIDA (PAR) NO RIO UNA, ESTADO DO MARANHÃO, BRASIL

APPLICATION OF A RAPID ASSESSMENT PROTOCOL (PAR) IN THE UNA RIVER, STATE OF MARANHÃO, BRAZIL

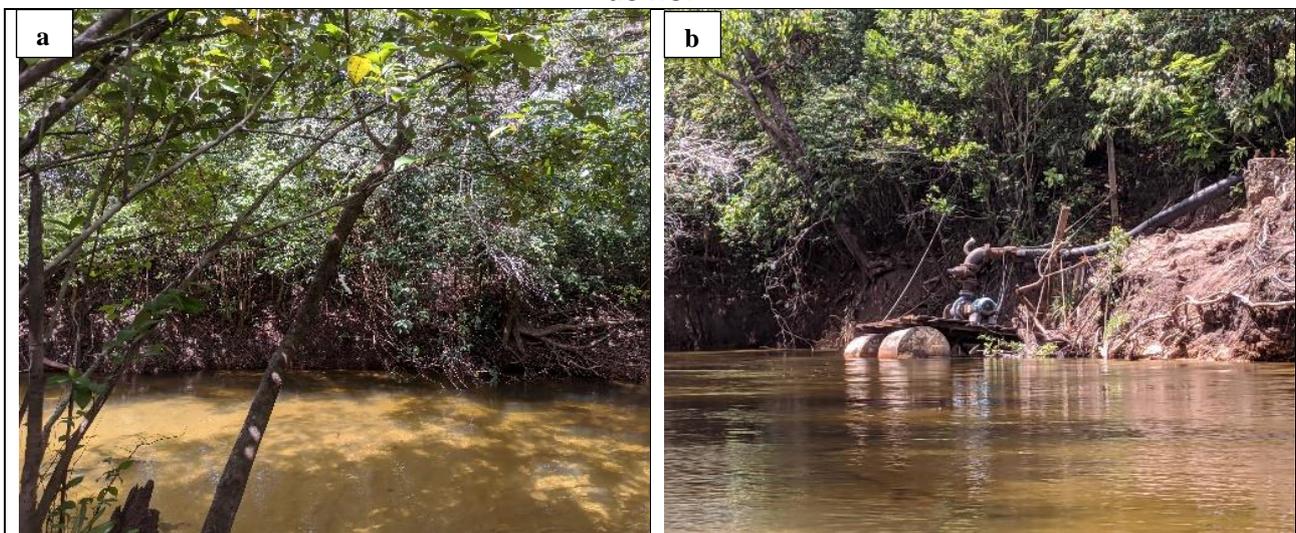
De modo geral, a água do rio é cristalina devido a área ser formada pelo relevo datado do Pré-Cambriano, constituído por escudos cristalinos (Corrêa, 2022). Também foi identificado no local o bombeamento de água do rio que serve para auxiliar nas atividades antrópicas locais. A Figura 2 apresenta a avaliação ocorrida no ponto 1 do Rio Una.

Figura 2: a) Ponto 1 do Rio Una com a presença da mata ciliar nativa; b) Bombeamento de água do rio.

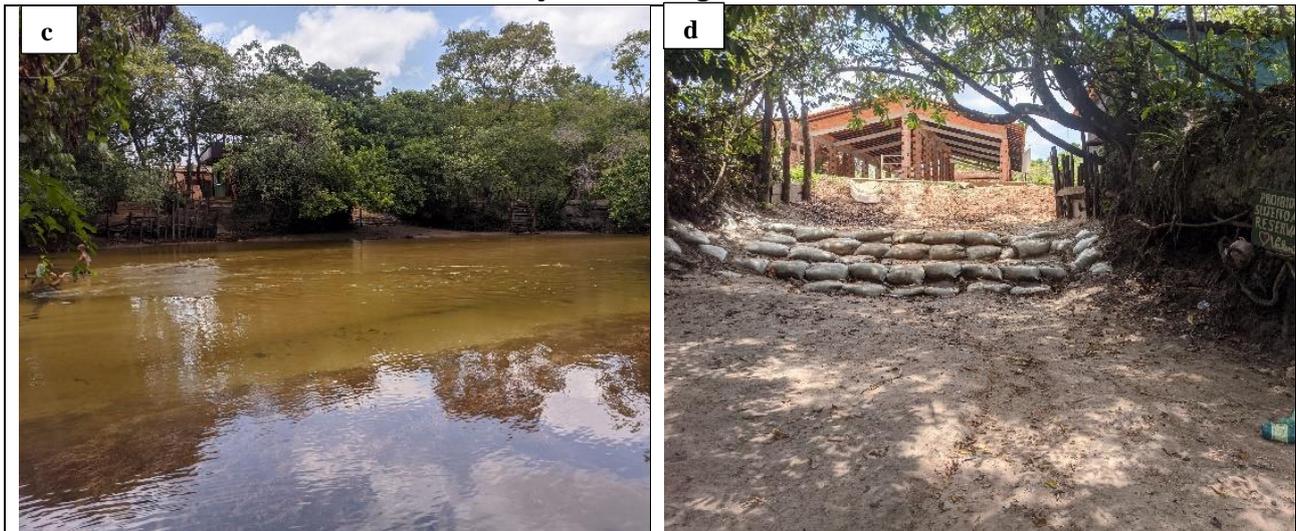
No ponto 2 ($44^{\circ} 1' 25.518''$ W / $2^{\circ} 51' 43.153''$ S) do rio Una, observou-se que a área é bastante usada pelos moradores para atividades domésticas (principalmente lavagem de roupa e banhos). Também, pode ser notado a presença da mata ciliar ao longo das margens e espécies de plantas tais como o Boldo-de-jardim (*Coleus barbatus*), limoeiros, bananais etc. A área possui pequenos campos alagados com criação de animais de pequeno porte como galinhas e porcos. Nas

margens do ponto, foram identificadas construções de habitações e, junta a elas, contenções com saco de areia. Logo ao lado, verificou-se uma contradição onde os moradores colocaram placas para que sejam evitados depósitos de lixos, contudo, no presente momento, existiam inúmeros resíduos sólidos como garrafas pets e de vidro, latas e sacos espalhados pela área (Figura 3).

Figura 3: c) Mata ciliar nativa na margem esquerda do Ponto 2; d) Casas, placas de lixos e contenções na margem direita.

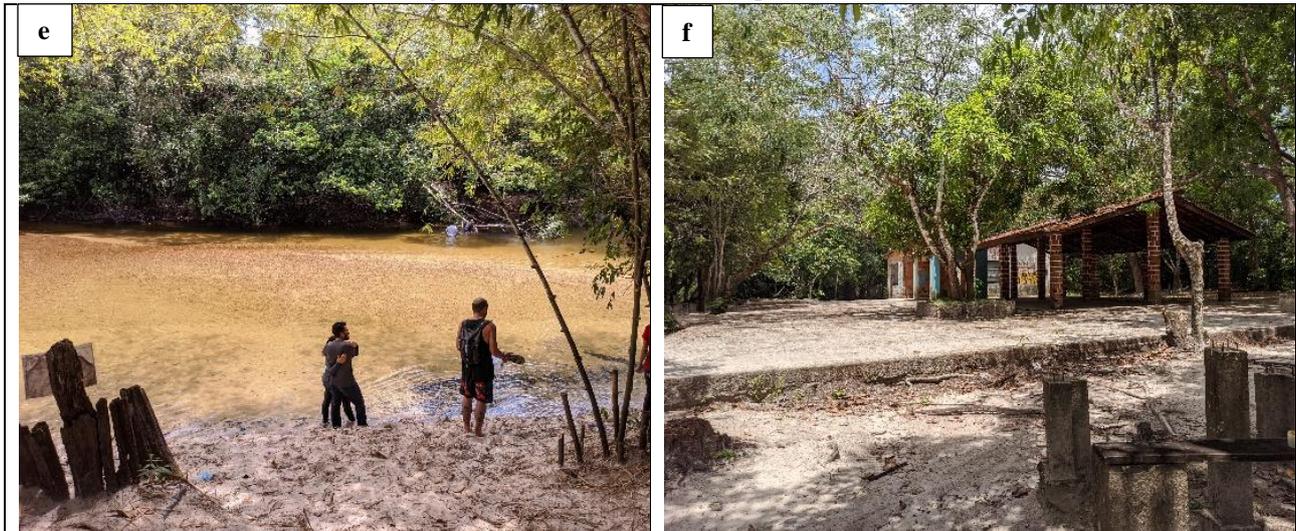
Na margem esquerda do ponto 3 ($44^{\circ} 1' 37.855''$ W/ $2^{\circ} 51' 40.165''$ S), predominam matas ciliares com aspectos natural e conservados, caracterizadas por árvores densas e fechadas. Já na margem direita, grande parte é composta por pequenos campos abertos e arenosos, presença de gramíneas e árvores de média a grande. Há poucas habitações ao longo da margem, onde são realizadas a criação de galinhas e animais domésticos (Figura 4).

Figura 4: e) Mata ciliar nativa na margem esquerda e campo aberto arenoso na margem direita do ponto 3; f) Casas na margem direita.

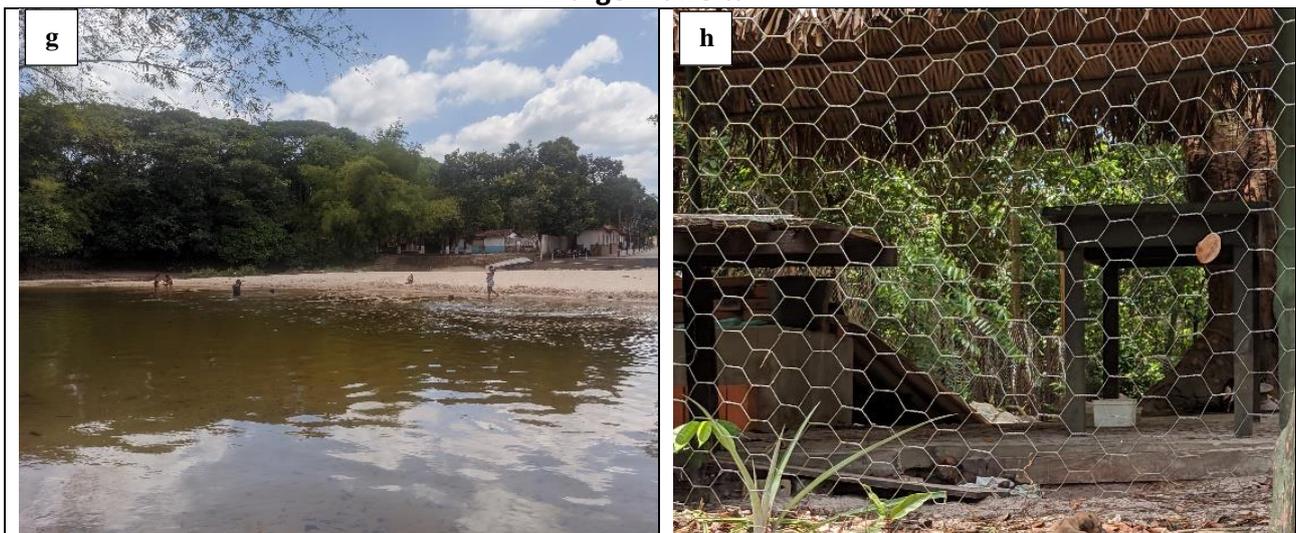
No ponto 4 ($44^{\circ} 1' 37.855''$ W / $2^{\circ} 51' 40.165''$ S), observou-se uma pequena alteração antrópica: na margem esquerda possui inúmeras casas e pequenos comércios que trabalham no turismo local e nas habitações com criações de animais. O ponto do rio é utilizado para banho e turismo. Possui uma estreita faixa de areia branca com a presença de gramíneas na margem direita (Figura 5).

Figura 5: g) Margem esquerda do ponto 4 voltado habitações e lazer; h) Cativeiro de animais na margem direita.

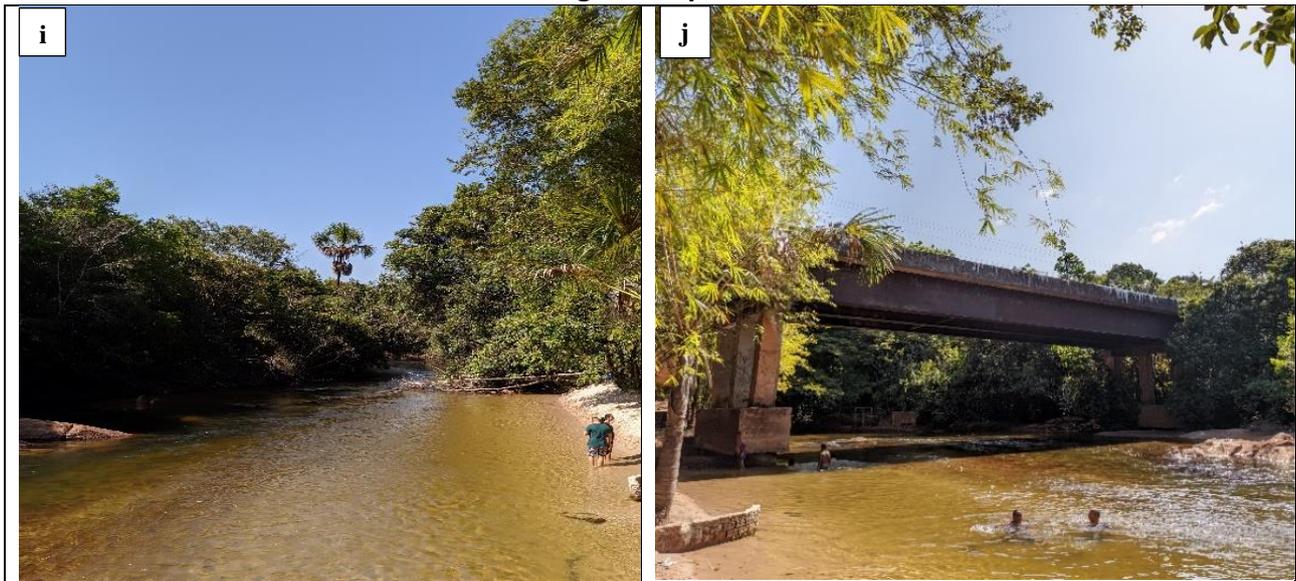
O ponto 5 ($44^{\circ} 1' 19.992''$ W / $2^{\circ} 51' 48.276''$ S) também teve impactos antrópicos com a presença de construções de moradias no local, onde deve-se uma ponte que liga uma margem a outra do rio. Apesar disso, a mata nativa ainda é predominante e com usos domésticos e turismo quando o rio atinge vazão altura mínima, aflorando grandes blocos de rochas (Figura 6).

Figura 6: i) Ponto 5 com aflorações rochosas na margem esquerda; j) Ponte que liga as duas margens do ponto.
