# CENÁRIO DAS CONDIÇÕES DE BALNEABILIDADE DO RIO AMAZONAS EM MACAPÁ, AMAPÁ, BRASIL

## SCENARIO OF BATHING WATER QUALITY CONDITIONS OF THE AMAZON RIVER IN MACAPÁ, AMAPÁ, BRAZIL

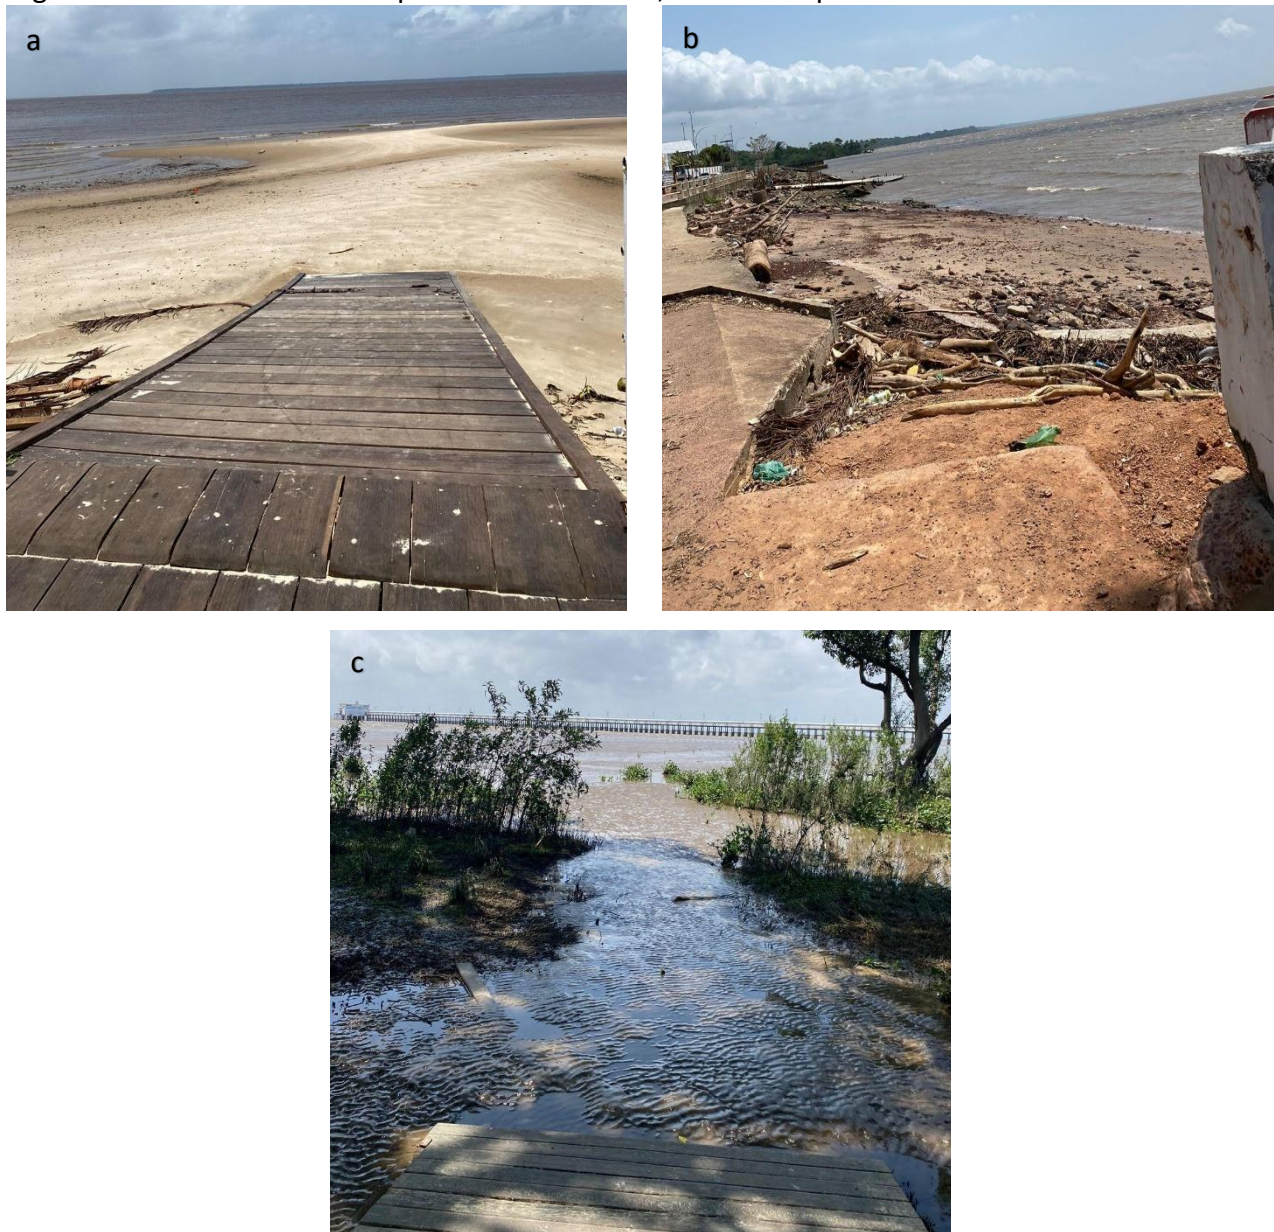
Figura 2 – Locais de coleta na praia da Fazendinha, orla do Perpétuo Socorro e orla da Santa Inês.

Figura 2a: praia da Fazendinha; Figura 2b: orla do Perpétuo Socorro; Figura 2c: orla da Santa Inês.  
Fonte: Autoria própria, 2025.

As coletas das amostras de água foram realizadas na praia da Fazendinha (latitude: -0.055911°, longitude: -51.118408°) (Figura 2a); na orla do Perpétuo Socorro (latitude: 0.051138°, longitude: -51.118408°) (Figura 2b); na orla do Santa Inês (latitude: 0.051138°, longitude: -51.118408°) (Figura 2c).

longitude:  $-51.040936^{\circ}$ ) (Figura 2b); e na orla da Santa Inês (latitude:  $0.0020461^{\circ}$ , longitude:  $-51.049088$ ) (Figura 2c), locais com grande movimentação de banhistas.

A praia da Fazendinha destaca-se por uma alta concentração de bares e restaurantes, estrutura para piqueniques, calçada para a realização de atividades físicas, sendo o principal balneário público do estado (AP) (Lima *et al.*, 2020), além de ser um local frequentado para pesca e esportes aquáticos.

Na orla do Perpétuo Socorro, apesar da ausência de infraestrutura adequada e segurança (Sousa *et al.*, 2024), há a realização de esportes, como o *kitesurf* e atividades de banho, embora haja o despejo de esgoto diretamente no local.

A orla da Santa Inês possui pontos comerciais e residências e é considerada uma área de lazer para a população e para a prática esportiva (Sousa *et al.*, 2024). Além disso, possui o ponto turístico: Píer da Santa Inês, que é um espaço adaptado para ser um terminal hidroviário, além de servir para a contemplação do rio Amazonas. Ressalta-se que essa orla possui o sistema de captação de água do município operado pela Concessionária de Saneamento do Amapá (CSA), responsável pelo abastecimento de água na área urbana.

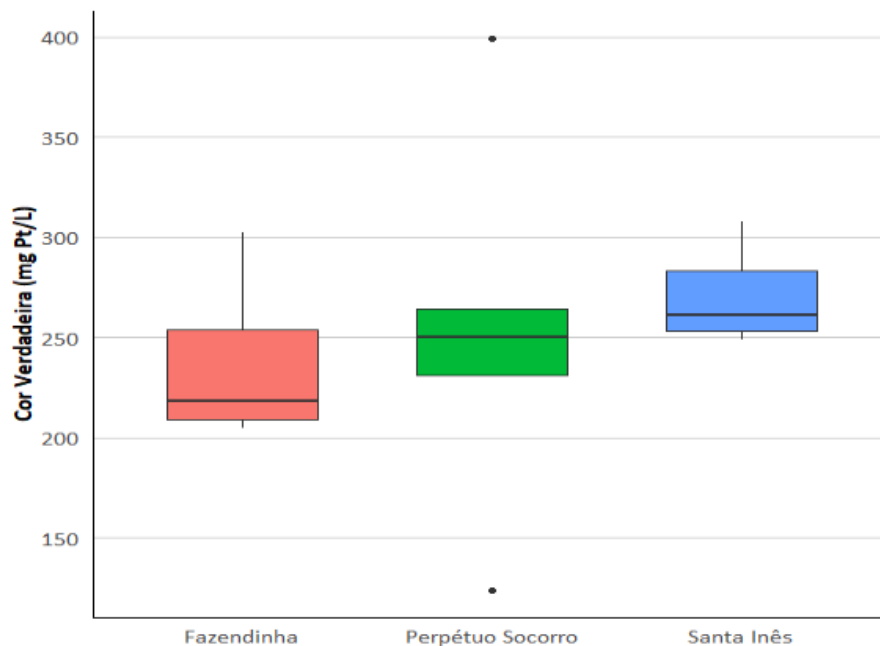
Figura 3 – Distribuição dos valores de cor verdadeira da água nas três áreas analisadas.

Constatou-se que a orla da Santa Inês apresentou os maiores valores medianos de cor verdadeira, seguido pela orla do Perpétuo Socorro e a praia da Fazendinha. Apesar da mediana mais baixa na praia da Fazendinha, esse ponto demonstrou uma maior dispersão dos dados. Na orla do Perpétuo Socorro, por outro lado, os valores foram mais concentrados, com menor variabilidade, contando com a presença de alguns *outliers*.

O parâmetro cor verdadeira ultrapassou os limites estabelecidos pela legislação vigente em 100,0% dos pontos analisados, com valores variando entre 124 e 399 mg/L Pt-Co, significativamente superior ao limite de 75 mg/L Pt-Co estipulado pela Resolução CONAMA n.º 357/2005 para águas doces de classe 2 (Figura 3).

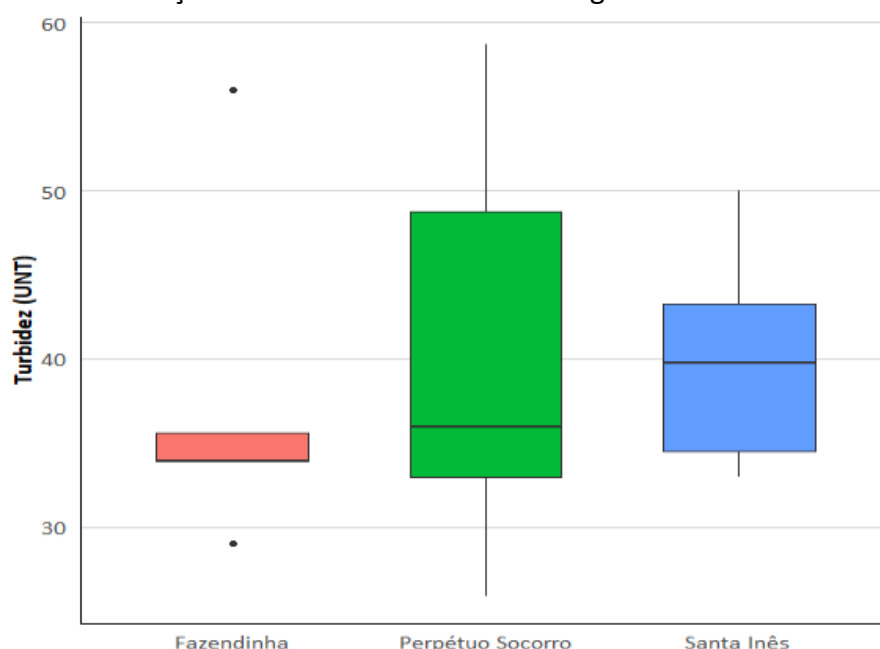
Figura 4 – Distribuição dos valores de turbidez da água nas três áreas analisadas.

A orla do Perpétuo Socorro destacou-se por apresentar os maiores valores de turbidez, tanto em termos de mediana quanto de variabilidade. Porém, mantiveram-se dentro dos valores de referência da Resolução CONAMA n.º 357/2005, visto que o limite previsto para águas doces de classe 2 é de 100 UNT (Brasil, 2005). A orla da Santa Inês apresentou uma mediana intermediária e menor dispersão em relação a do Perpétuo Socorro, indicando uma condição relativamente mais estável, embora ainda com valores elevados. Em contrapartida, a praia da Fazendinha mostrou os menores níveis medianos de turbidez e menor variabilidade, o que pode refletir uma condição de menor quantidade de partículas em suspensão.

A turbidez da água é indicadora da presença de sólidos em suspensão totais, que podem ser de origem natural, como partículas do solo (areia, silte e argila), matéria orgânica, plâncton e microrganismos (Muniz *et al.*, 2020; Oliveira *et al.*, 2024) ou de origem antrópica. Os valores obtidos para o parâmetro turbidez mais elevados foram: 56 UNT, 50 UNT e 58,7 UNT, na praia da Fazendinha, orla do Perpétuo Socorro e orla da Santa Inês, respectivamente, com a distribuição representada na Figura 4.

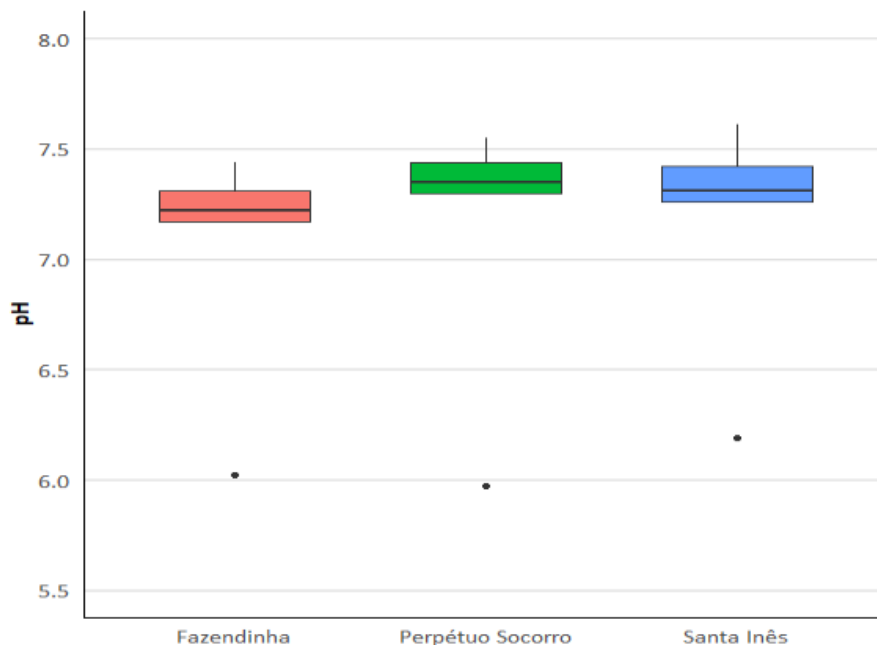
Figura 5 – Distribuição dos valores de pH da água nas três áreas analisadas.

Os resultados obtidos no presente estudo demonstraram que os valores de pH se mantiveram dentro da faixa exigida pela Resolução CONAMA n.º 274/2000, que estabelece limites de 6,0 a 9,0 para águas doces de classe 2 destinadas à recreação (Brasil, 2000). O valor máximo registrado foi de 7,61, revelando conformidade com os padrões legais. Houve comportamento uniforme entre os três locais analisados, com medianas próximas entre si, baixa variabilidade e

distribuição simétrica, indicando estabilidade do parâmetro ao longo das semanas de coleta (Figura 5).
