PROTOCOLO DE AVALIAÇÃO RÁPIDA DE RIOS (PAR) APLICADO AO TRECHO URBANO DO RIO PARNAÍBA NA CIDADE DE TERESINA, PIAUÍ, BRASIL

RAPID RIVER ASSESSMENT PROTOCOL (RRAP) APPLIED TO THE URBAN SECTION OF THE PARNAÍBA RIVER IN THE CITY OF TERESINA, PIAUÍ, BRAZIL

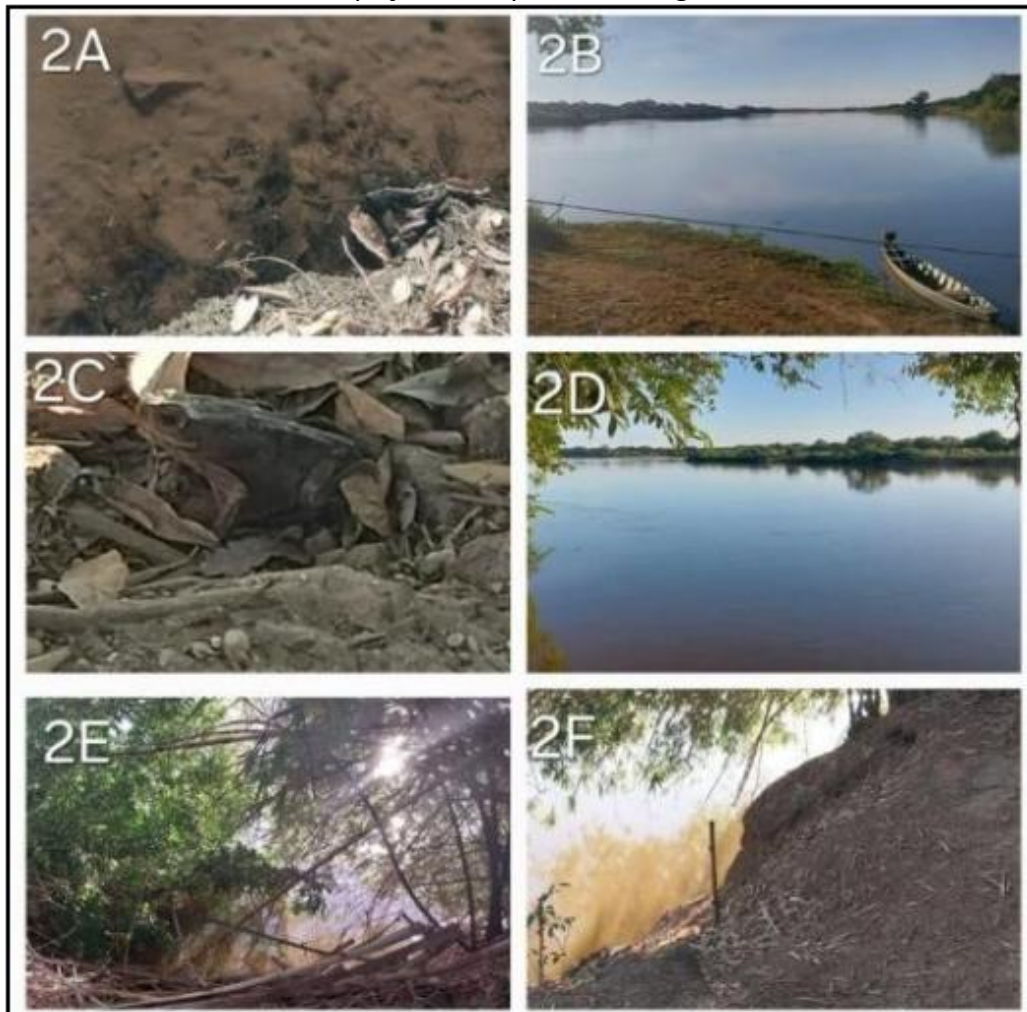
Dentre os *parâmetros* avaliados, destacaram-se positivamente a presença de fauna (Figura 2C), a *sinuosidade natural* do canal (Figura 2B), a proteção das margens (Figura 2E) e o uso do solo nas áreas adjacentes ao corpo hídrico, especialmente na margem maranhense do rio (Figura 2D). A vegetação *ciliar*, por sua vez, mostrou-se amplamente preservada, formando um *corredor ecológico* contínuo que desempenha um papel fundamental na estabilidade das margens, no sombreamento do curso d’água e na manutenção da biodiversidade local.

Figura 02 – Rio Parnaíba no trecho do Encontro dos Rios em Teresina: (2A) Presença de plantas aquáticas no leito do rio; (2B) Sinuosidade natural do canal; (2C) Presença de fauna; (2D) Uso do solo preservado no lado maranhense do rio; (2E) Proteção natural das margens; (2F) Baixa ocupação antrópica nas margens.

Além da vegetação *ripária*, também foi observada a presença de plantas aquáticas no leito do rio (Figura 2A), o que indica boas condições ecológicas e transparência da água suficiente para permitir a penetração da luz solar. Essas plantas desempenham um papel relevante nos processos ecológicos do *ecossistema fluvial*, contribuindo para a oxigenação da água, oferecendo abrigo e alimento para organismos aquáticos e auxiliando na estabilidade do *substrato* (Esteves, 2011).

No que se refere à ocupação das margens, constatou-se uma menor pressão *antrópica* em comparação com os demais trechos avaliados (Figura 2F). Não foram registrados indícios de desmatamento recente, construções irregulares ou lançamento direto de resíduos, o que contribuiu significativamente para a manutenção da qualidade ambiental. A baixa incidência de impactos

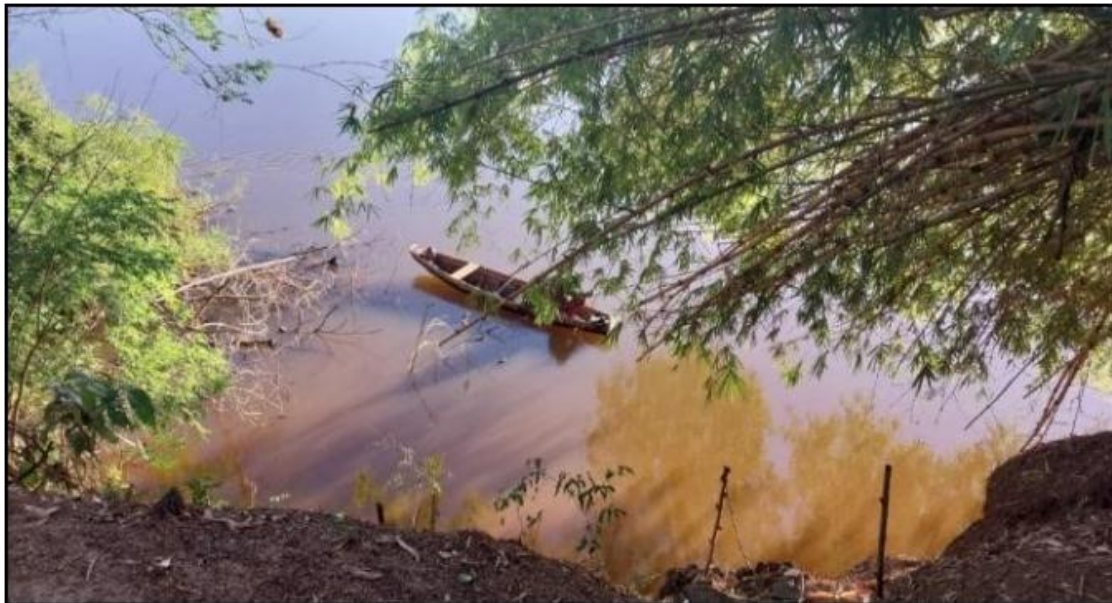
Figura 3 – Margens do Rio Parnaíba, no trecho do Encontro dos Rios em Teresina, Piauí.

A *sinuosidade* do canal, preservada em seu estado natural, é outro fator que corrobora a boa qualidade ambiental do trecho (Figura 3). Esse aspecto *geomorfológico* está relacionado à dinâmica natural dos rios, favorecendo a distribuição mais eficiente da energia da água, a formação de *microhabitats* e a preservação de processos *hidrológicos* e *sedimentares* (Guerra; Silva, 2007; Rossetti *et al.*, 2012).

A *sinuosidade* natural do canal contribui para a estabilidade das margens e favorece a diversidade de *habitats* aquáticos. O traçado *curvilíneo* indica baixa interferência *antrópica* e reforça o bom estado de conservação ambiental do trecho.

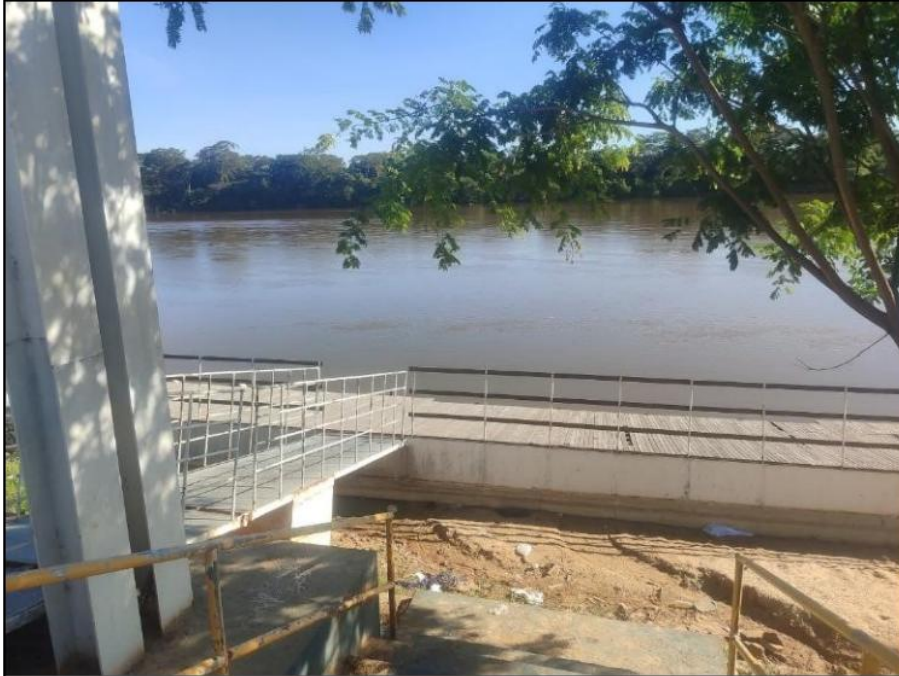
Figura 4 – Rio Parnaíba, à altura do The Píer Flutuante em Teresina, Piauí.

O Trecho 2, correspondente ao *The Píer Flutuante*, foi classificado como “Alterado”, com pontuação total de 70 pontos. Esse resultado reflete um cenário fortemente impactado por atividades humanas. Entre os indícios observados, destacam-se a remoção parcial da mata *ciliar*, o odor fétido e a oleosidade da água (Figura 5), que evidenciam a *degradação ambiental* significativa do local (Figura 4). Esses elementos apontam para processos de *deterioração* resultantes,

A Figura 4 ilustra uma área próxima ao Rio Parnaíba, onde é possível observar a remoção parcial da vegetação *ciliar*. A vegetação nativa, que normalmente protege as margens dos rios contra processos *erosivos* e contribui para a manutenção da qualidade da água, foi substituída por edificações humanas, como o próprio *The Píer Flutuante*. A ausência parcial dessa vegetação compromete severamente a estabilidade das margens do curso d'água. Segundo Rodrigues e Leitão Filho (2000), essa vegetação é essencial para a proteção contra a *erosão*, a manutenção da biodiversidade e o funcionamento dos *ecossistemas ripários*. Atua como um *filtro biológico*, impedindo que poluentes e sedimentos atinjam o leito do rio. Sua remoção favorece o *assoreamento*, eleva a temperatura da água e desequilibra os *ecossistemas aquáticos* (Santos; Oliveira, 2010).

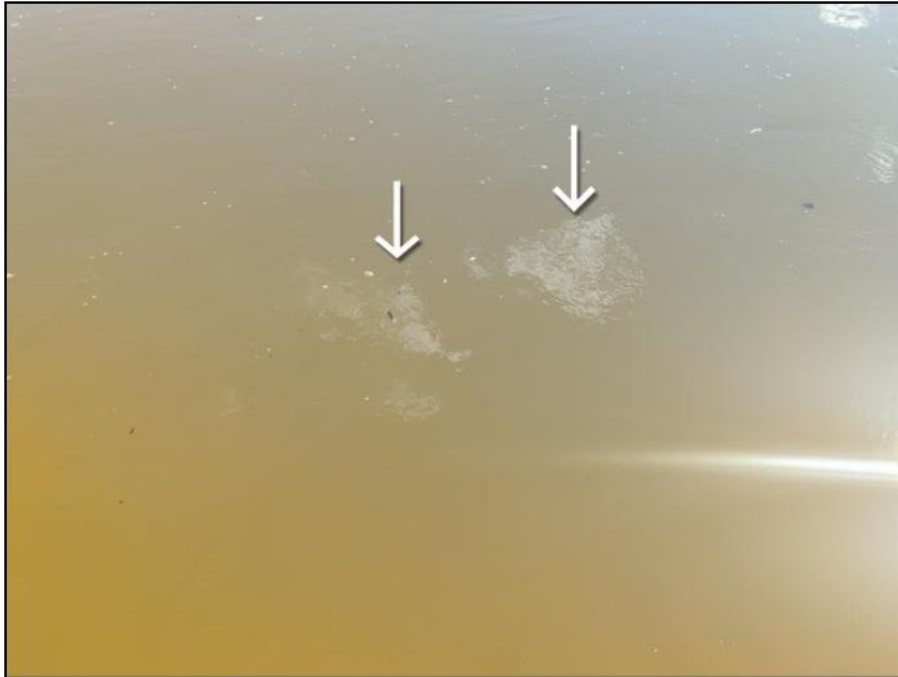
Figura 5 – A ocorrência de oleosidade na água no Trecho 2, The Píer Flutuante em Teresina, Piauí.

A Figura 5 retrata a superfície da água do Rio Parnaíba com aspecto brilhante e *iridescente*, indicando a presença de oleosidade. As manchas de óleo formam uma película fina que reflete a luz, produzindo tons coloridos sobre a água. Esse indicativo de poluição pode ter origem em descartes irregulares de resíduos domésticos e industriais, nas atividades de lavagem de veículos realizadas próximas às margens do rio, bem como no *escoamento urbano*, representando um risco para a *fauna aquática* e para a qualidade ambiental do rio.

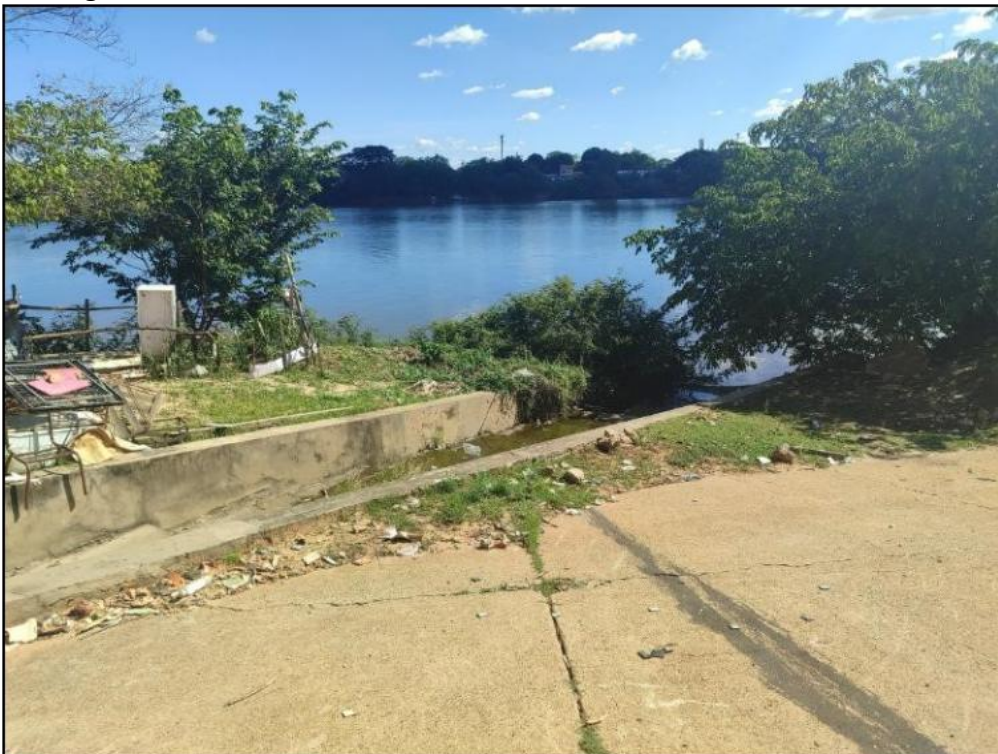
Figura 6 – Rio Parnaíba no trecho do Troca-Troca em Teresina, Piauí.

O Trecho 3, localizado na região conhecida como *Troca-Troca*, apresentou os piores indicadores ambientais entre os segmentos analisados, sendo classificado como “Alterado” (Figura 6), com pontuação total de apenas 55 pontos. Nesse trecho, foram identificados o acúmulo de lixo (Figura 7), alterações artificiais no leito do rio, elevada oleosidade e odor desagradável da água, instabilidade das margens e ocupação desordenada, sobretudo na margem direita, onde se concentram atividades industriais e circulação intensa de pessoas. Esses fatores comprometem diretamente a integridade *ecológica* do ambiente *fluvial*, afetando a biodiversidade *aquática* e reduzindo a capacidade de *autodepuração* do rio.

Na altura do *Troca-Troca*, o Rio Parnaíba apresenta condições ambientais severamente impactadas pela intensa atividade urbana em seu entorno. Essa área, situada na zona central da capital piauiense, caracteriza-se por um elevado fluxo de pessoas, comércio informal, proximidade com vias movimentadas e ocupação de uso misto (*comercial e industrial*).

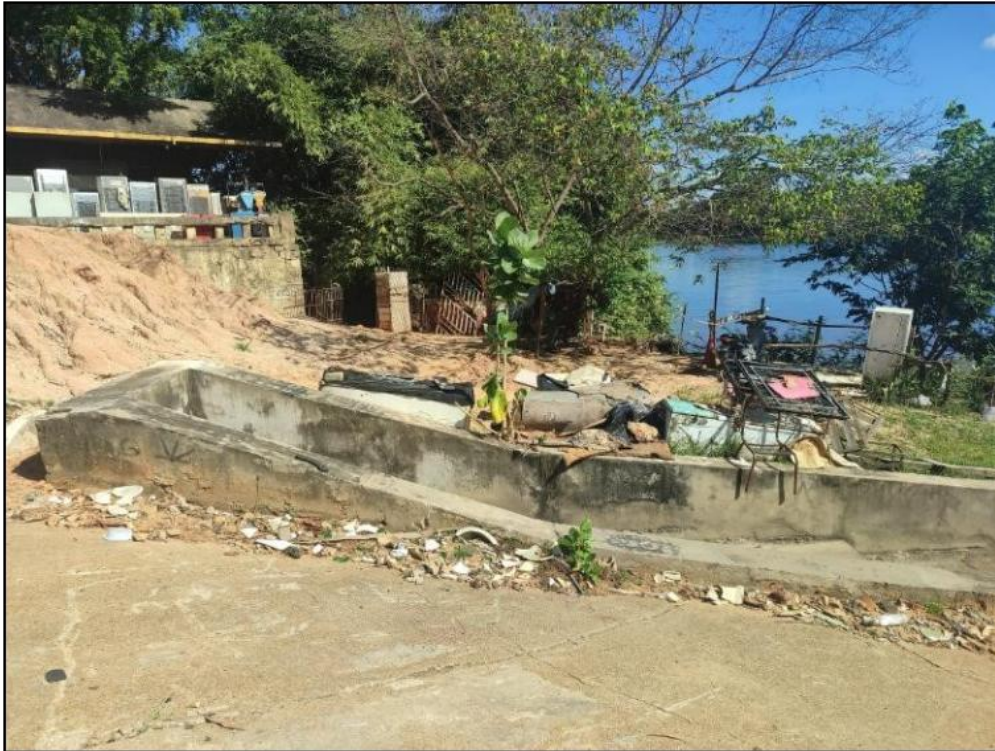
Figura 7 – Acúmulo de lixo nas margens do Rio Parnaíba em Teresina, Piauí.

A Figura 7 mostra a presença de resíduos sólidos descartados de forma irregular, como restos de alimentos, embalagens, plásticos e até eletrodomésticos. Esses materiais são frequentemente arrastados para o leito do rio durante as chuvas ou pelo *escoamento superficial*, contribuindo para a *poluição hídrica* e o *assoreamento*. Essa situação agrava os riscos à saúde pública, favorecendo a proliferação de vetores de doenças, como ratos e mosquitos, e impactando diretamente a *fauna* e a *flora aquáticas* do Rio Parnaíba.

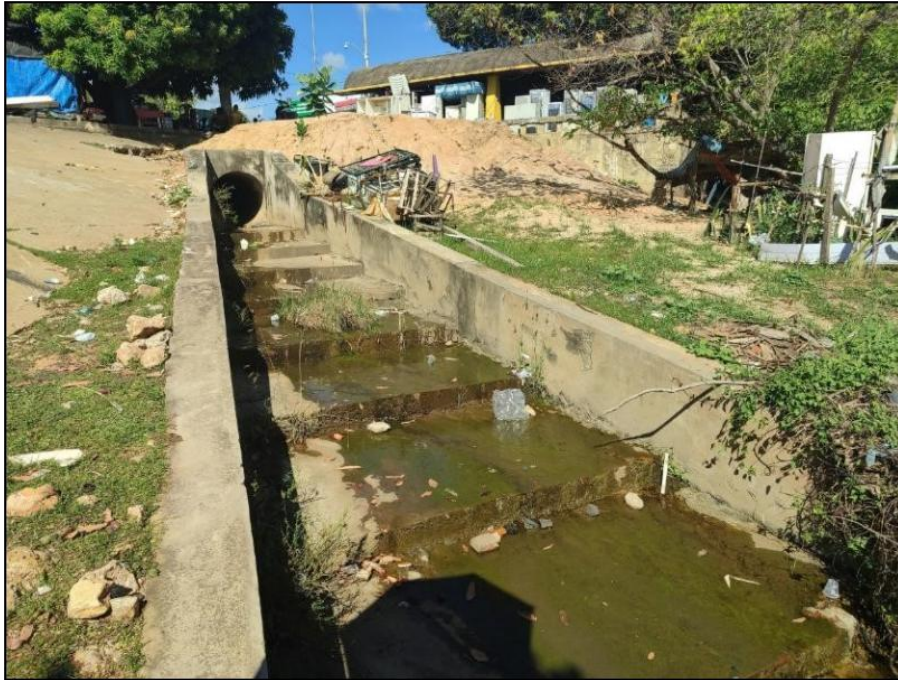
No trecho analisado, observa-se também a presença de uma galeria de águas *pluviais* ou bueiro, pertencente ao sistema de *drenagem urbana*. Essa estrutura tem a função de escoar as águas das chuvas (Figura 8), prevenindo alagamentos nas vias públicas e canalizando a água para córregos, rios ou canais artificiais.

Figura 8 – Galeria de água pluviais à margem do Rio Parnaíba, Teresina, Piauí.

Contudo, também é evidente o acúmulo de lixo, entulho e materiais descartados irregularmente ao redor da galeria, o que compromete o funcionamento adequado do sistema e representa um risco *ambiental* significativo. Esse risco é ainda mais acentuado pelo fato de a parte final da galeria ser aberta, permitindo que, durante os períodos chuvosos, os resíduos sejam carregados diretamente para o rio, comprometendo a qualidade da água. Quando obstruídas, essas galerias podem causar *alagamentos* e favorecer a proliferação de doenças.
