ANÁLISE DOS CONFLITOS DE USO DO SOLO NA MICROBACIA DO RIO GUAJIRU MEDIANTE TÉCNICAS DE PROCESSAMENTO DIGITAL DE IMAGENS SENTINEL-2

RESUMO

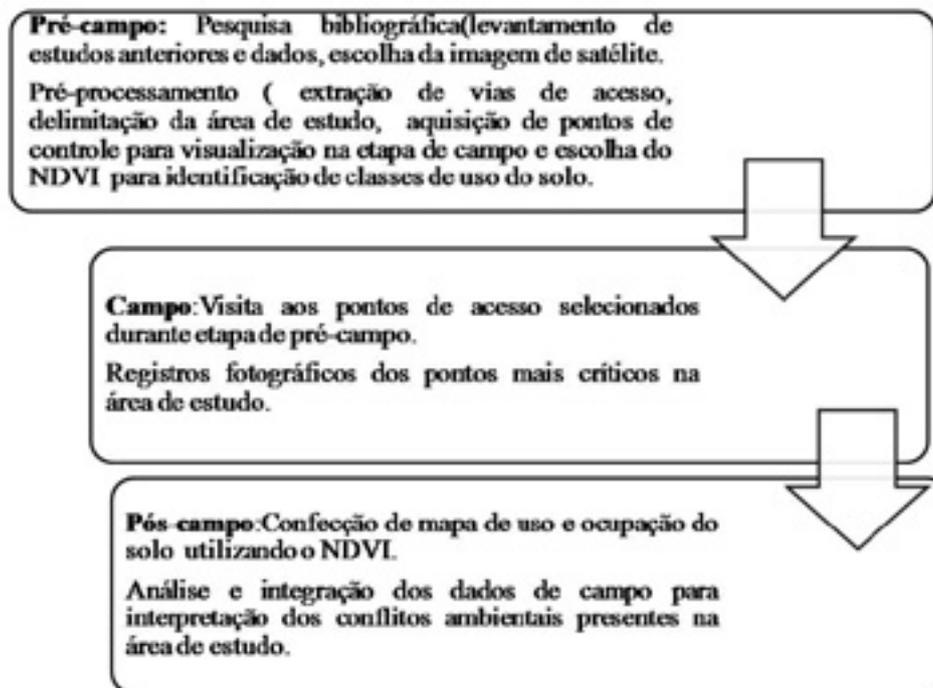
Figura 2: Fluxograma mostrando as etapas metodológicas para desenvolvimento deste artigo.

O presente estudo foi dividido em três etapas metodológicas: pré-campo, campo e pós-campo, de acordo com a figura 2.

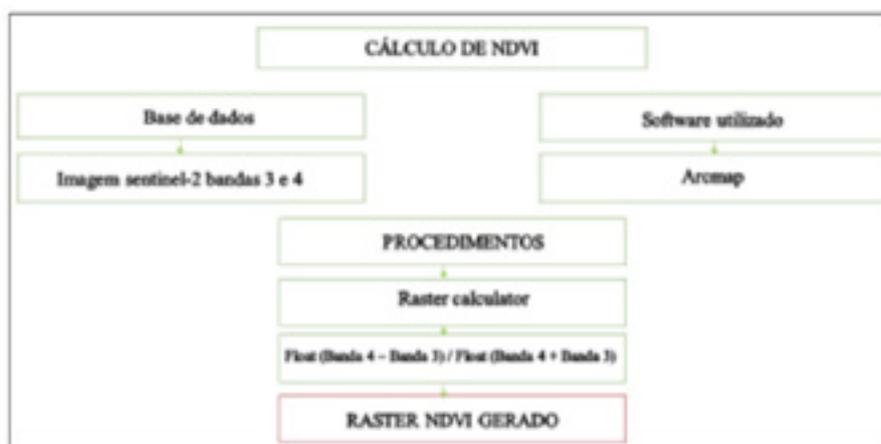
Figura 3: Cálculo do NDVI através do algoritmo "raster calculator".

O cálculo do NDVI foi realizado a partir da diferença entre as refletâncias das bandas B04 (infravermelho próximo) e B03 (vermelho) dividido pela soma das refletâncias dessas duas respectivas bandas (ROUSE, 1973; ALLEN *et al.*, 2002) (Figura 3). Como resultados, tem-se um conjunto de classes, variando de -1 a 1, de modo que quanto mais próximo do 1 maior indício de presença de vegetação, e quanto mais próximo do -1 maior indício de presença de solos descobertos ou água (PONZONI; SHIMABUKURO, 2007; POLONIO, 2015).

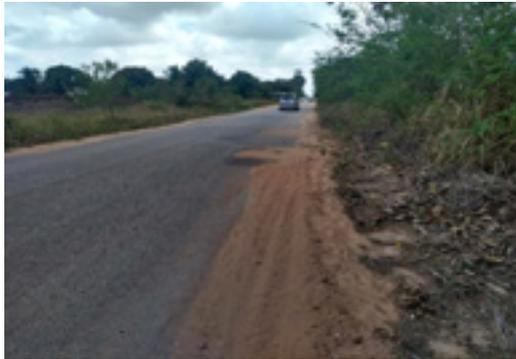
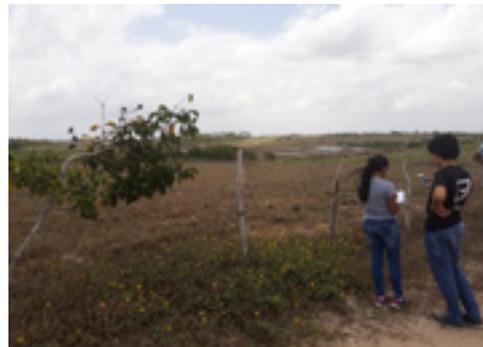
Figura 4: a) Início da área de estudo na rodovia RN-064 no município de Ceará-Mirim-RN, com o seguinte par de coordenadas geográficas: LAT 05°41,578'S/ LON 35°27,940'W. b) Assentamento Sebastião nas proximidades da lagoa utilizada pelos moradores, com o seguinte par de coordenadas geográficas: LAT 05°43,443'S/ LON 35°28,951'W.

A etapa de campo ocorreu no dia 13 de outubro de 2018 pela manhã. Durante a visita *in loco* (Figura 4), foram inspecionados os pontos de acessos e controles vetorizados na fase de pré-campo, constatando, assim, os principais problemas ambientais na microbacia, assim como as classes de uso e ocupação do solo da microbacia do rio Guajiru. Ao todo, foram vistos terrenos do tipo: planícies de inundação, fragmentos de matas nativas, pastagem, drenagem e solo exposto. Além disso, foram vistas plantações de hortaliças e deposição clandestino de resíduos sólidos.

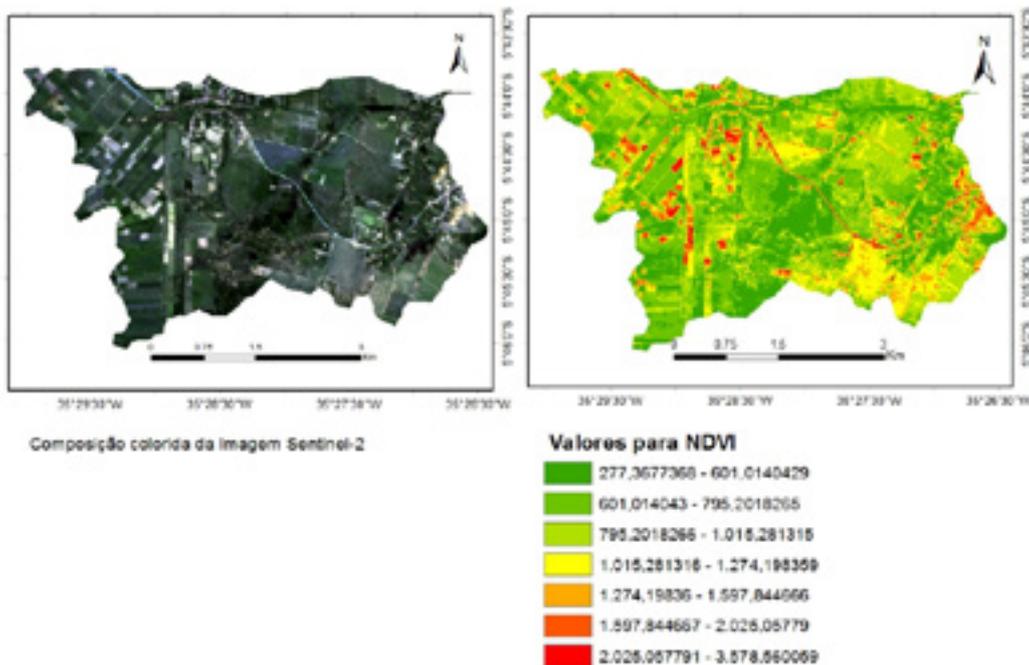
Figura 5: Raster resultante da utilização do algoritmo NDVI. Vale ressaltar que os valores de NDVI indicam classes de uso e ocupação do solo.

Durante a confecção do mapa de uso e cobertura do solo, utilizou-se o algoritmo NDVI nas imagens Sentinel-2 (Figura 5) com a finalidade de se obter informações sobre a vegetação existente na área de estudo. Com os dados de campo, foi possível constatar as seguintes classes de uso e ocupação do solo: drenagem, solos expostos, concentração urbana, fragmentos de mata, pastagem e planícies de inundação.

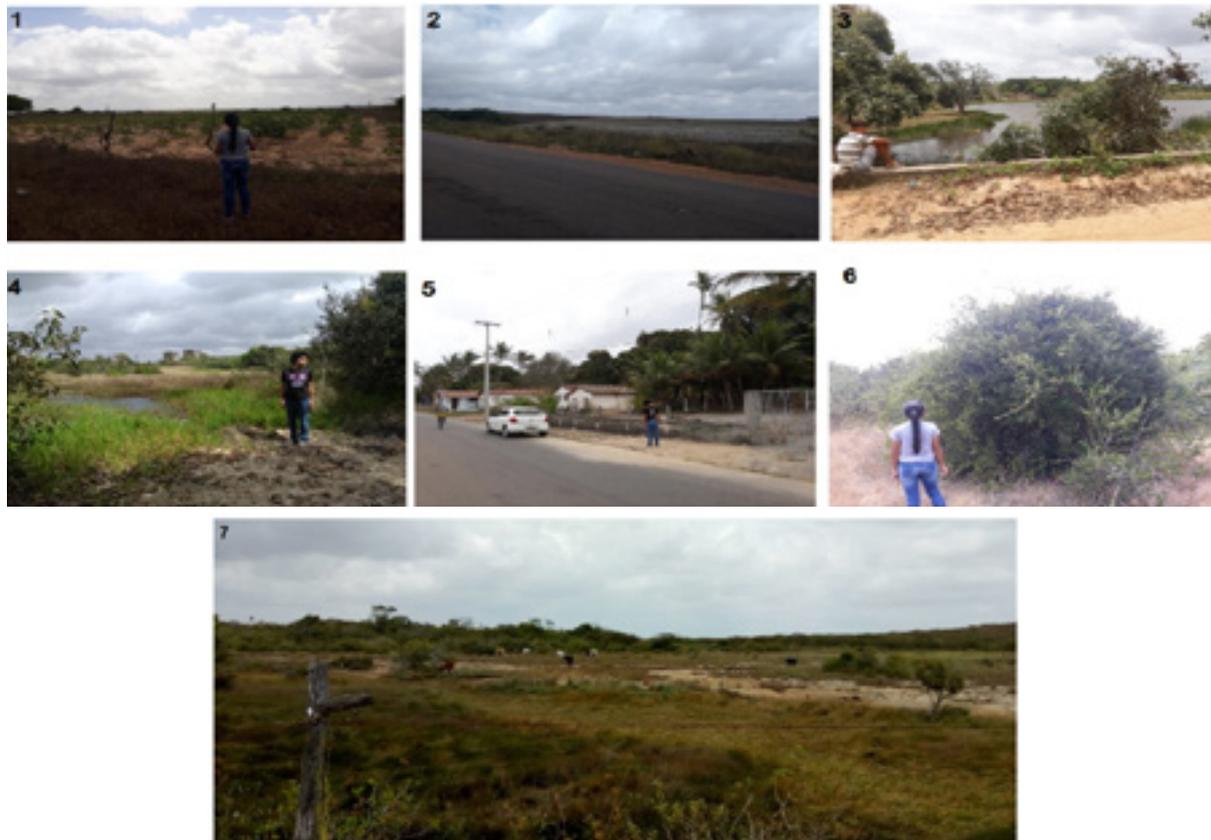
Figura 6: As sete classes de uso e ocupação do solo observados durante a visita técnica na MHRG.

A interferência antrópica modificou a paisagem da microbacia, provocando a diminuição de sua cobertura vegetal nativa. Os registros fotográficos (Figura 6) evidenciam os aspectos do uso e ocupação do solo na microbacia evidenciados durante a etapa de campo.

A classe 1 apresenta os campos antropizados do lado direito algumas plantações de mandioca nas proximidades do distrito de Canto da Moça no município de Ilmo Marinho com as coordenadas. A classe 2 corresponde ao início da área sobre a RN-064 em Ceará Mirim, do lado direito apresentando algumas áreas com o solo completamente exposto sem nenhum tipo de atividade.

A classe 3 representa a um corpo hídrico, conhecido por “Lagoinha” pelos moradores do distrito de Riacho do Meio. Na classe 4, presencia-se a planície de inundação, formando regiões encharcadas devido ao relevo plano que favorece o acúmulo de água. Na classe 5, no distrito Canto da Moça, há ocupações irregulares, as quais canalizam do rio e promovem cultivos em locais inadequados.

A classe 6 é representada por fragmentos de matas nativas (Caatinga mais Mata Atlântica) e vegetação rasteira conhecida como uma zona de tensão ecológica, pois consta de um contato entre dois biomas. Já a classe 7, nas adjacências da Fazenda Tamuatá, há pasto e rio seco. Conforme os resultados obtidos pela análise do uso e ocupação do solo *in loco*, foi comprovado que a maior parte da área de estudo encontra-se antropizada devido às atividades que ocorrem de natureza agropecuárias (Tabela 1).

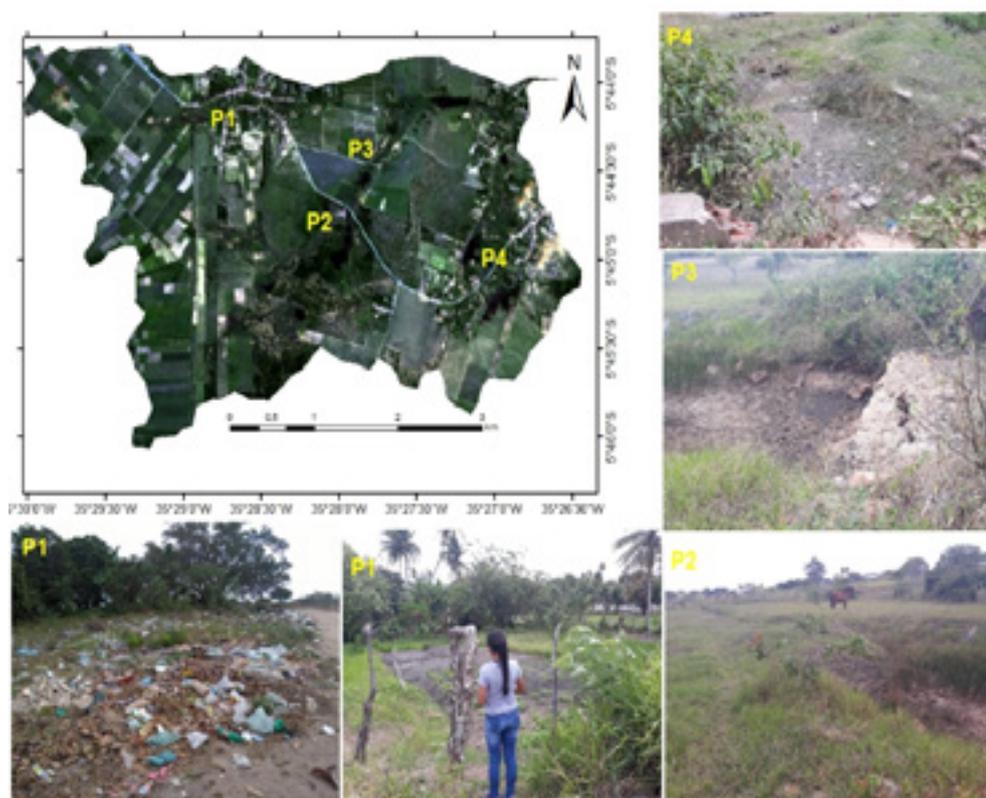
Figura 7: Conflitos de uso do solo na microbacia do Rio Guajiru utilizando imagem Sentinel-2 (R4G3B2) e registros fotográficos obtidos durante etapa de campo.

Os registros fotográficos a seguir (Figura 7) apresentam os principais conflitos ambientais recorrentes na área de estudo que tem contribuído para o aumento da degradação ambiental como as ocupações irregulares no distrito de Canto de Moça localizado no município de Ilmo Marinho sobre o vale da microbacia. Um dos problemas identificado neste local foi à retirada da mata ciliar para cultivo de mandioca, banana e outros tipos de hortaliças (P1) que provocou o assoreamento dos canais que passam no distrito. Além disso, a deposição de resíduos sólidos inadequados próximos dos distritos urbanos configura-se na poluição da microbacia supracitada.

Próximo a Fazenda São Pedro II (P2 e P3), os pastos encontram-se com pouca cobertura vegetal, além disso, a mata ciliar próxima do curso d'água foi completamente retirada. O ponto (P4) representa também um dos maiores problemas na área de estudo que é retirada da mata ciliar próximos de cursos d'água principalmente devido a prática agropastoril próximo a comunidade de Riacho do meio. Dessa forma, com base nos resultados do NDVI e atividades de campo, foi possível observar que a vegetação nativa nas nascentes dos cursos d'água de primeira e segunda ordem e no restante da área física da microbacia se encontra totalmente comprometida devido ao desmatamento para a atividade agropastoril que se intensifica na região. O mapa de uso e ocupação da microbacia (Figura 8) confirma esta análise.

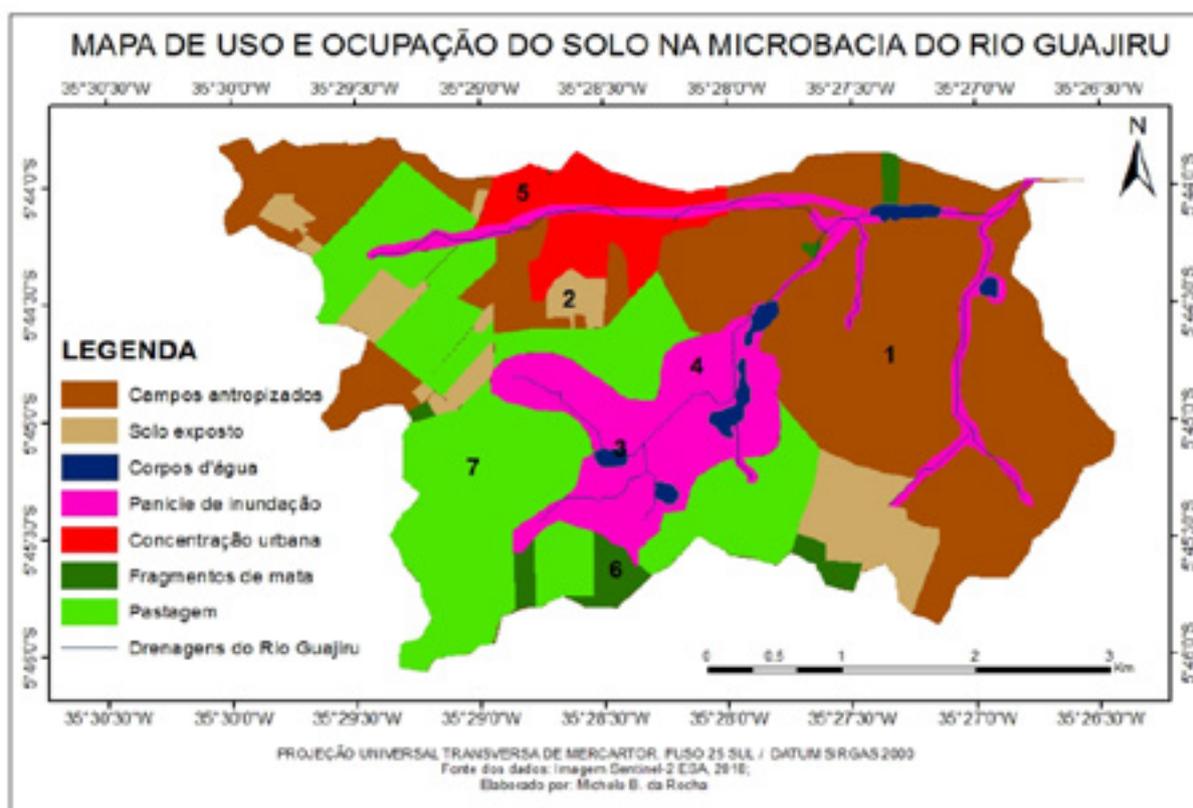
Figura 8: Mapa de uso e ocupação do solo na microbacia do rio Guajiru resultante das análises do processamento digital de imagem Sentinel-2.

A figura 8 apresenta as classes de uso e ocupação do solo na microbacia do Rio Guajiru, onde foi observado o predomínio das pastagens e os campos antropizados na área. Sendo assim, a partir do emprego das ferramentas de geoprocessamento e o sensoriamento remoto foi possível realizar uma leitura do geoambiente estudado e suas condições atuais.
