**OBRAS DE REABILITAÇÃO DAS ESTRUTURAS DOS EDIFÍCIOS DAS
ANTIGAS ESCOLAS DE ARTES E OFÍCIOS E DA CASA DO ESTUDANTE DE
NATAL - RN**

O artigo tem por objetivo a apresentação de estudos de casos de obras para recuperação de construções históricas. As obras estudadas correspondem às antigas Casa do Estudante de Natal e Escola de Artes e Ofícios de Natal, esta recém recuperada para integrar Campus do Instituto Federal de Educação, Ciência e Tecnologia do Rio Grande do Norte (Brasil). Comenta-se no trabalho sobre o emprego de materiais e técnicas, tradicionais e modernas, de intervenção para a recuperação da capacidade portante dos componentes estruturais das obras e para a recuperação dos aspectos funcionais dos sistemas construtivos das mesmas. A integridade estrutural associada à manutenção das características arquitetônicas originais das obras, foram consideradas como fatores fundamentais para a seleção de materiais e técnicas adequadas para a solução dos problemas identificados nos diagnósticos de manifestações patológicas, associados à ocorrência de danos em diversos componentes construtivos das obras em estudo. Os materiais e técnicas empregadas foram estudados em função da capac

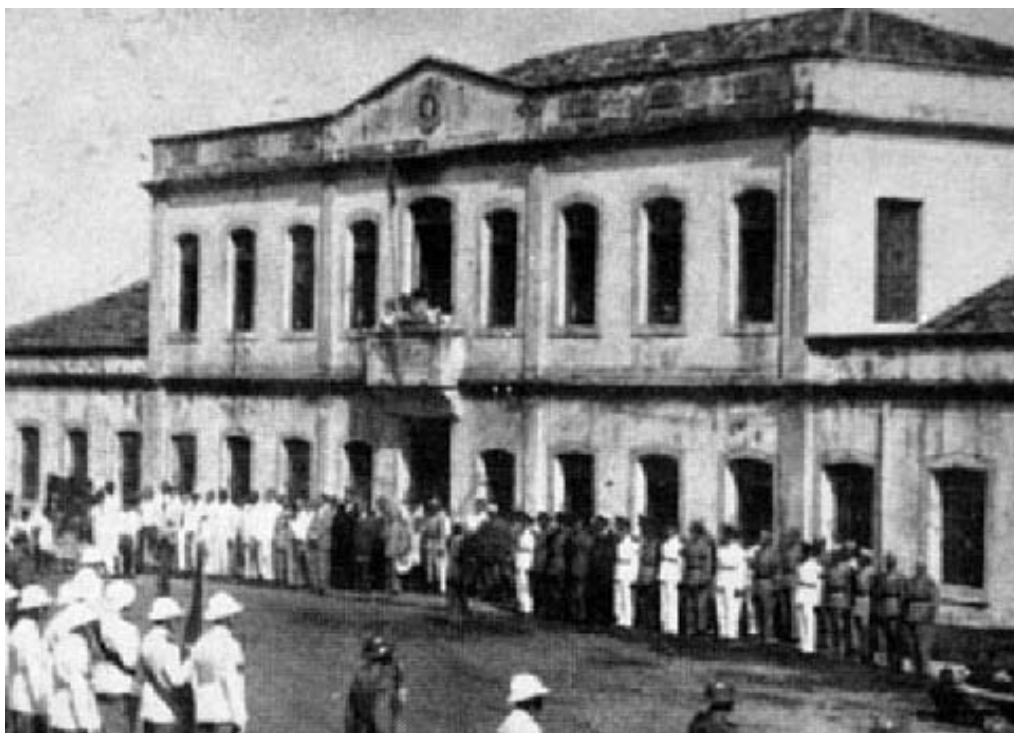
Figura 1 - Aspecto Original da Obra.

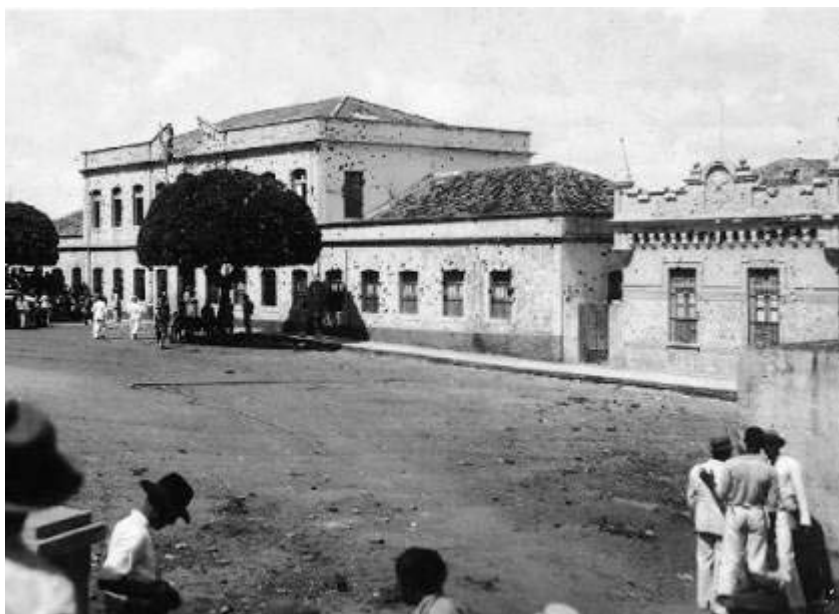
As Figuras 8 e 9 mostram, respectivamente, o aspecto geral da Casa do Estudante à época da Intentona de 1935, quando o prédio abrigava corporação militar, e após o trabalho de reabilitação da obra, em 2007.

Figura 8 - Aspecto geral da Casa do Estudante na época da Intentona de 1935.

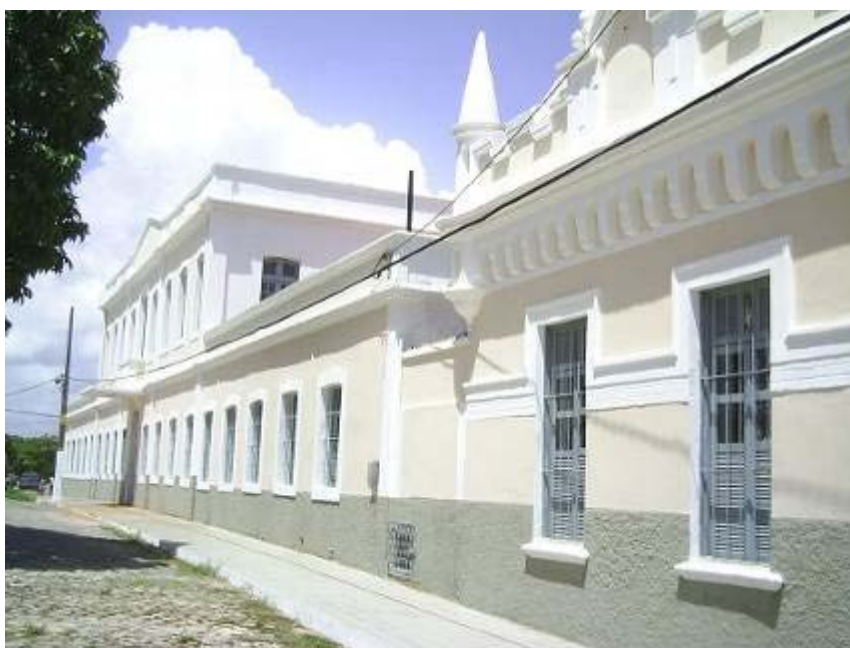
Considera-se que a recuperação da edificação histórica, tanto em nível da restituição da capacidade dos elementos estruturais que sofreram intervenção para recuperação e reforço, como em relação ao restauro dos atributos arquitetônicos da obra, conduziram a resultado satisfatório, técnica e economicamente otimizado e em prazo de execução adequado.

Figura 9 - Aspecto geral da Casa do Estudante após o trabalho de reabilitação.

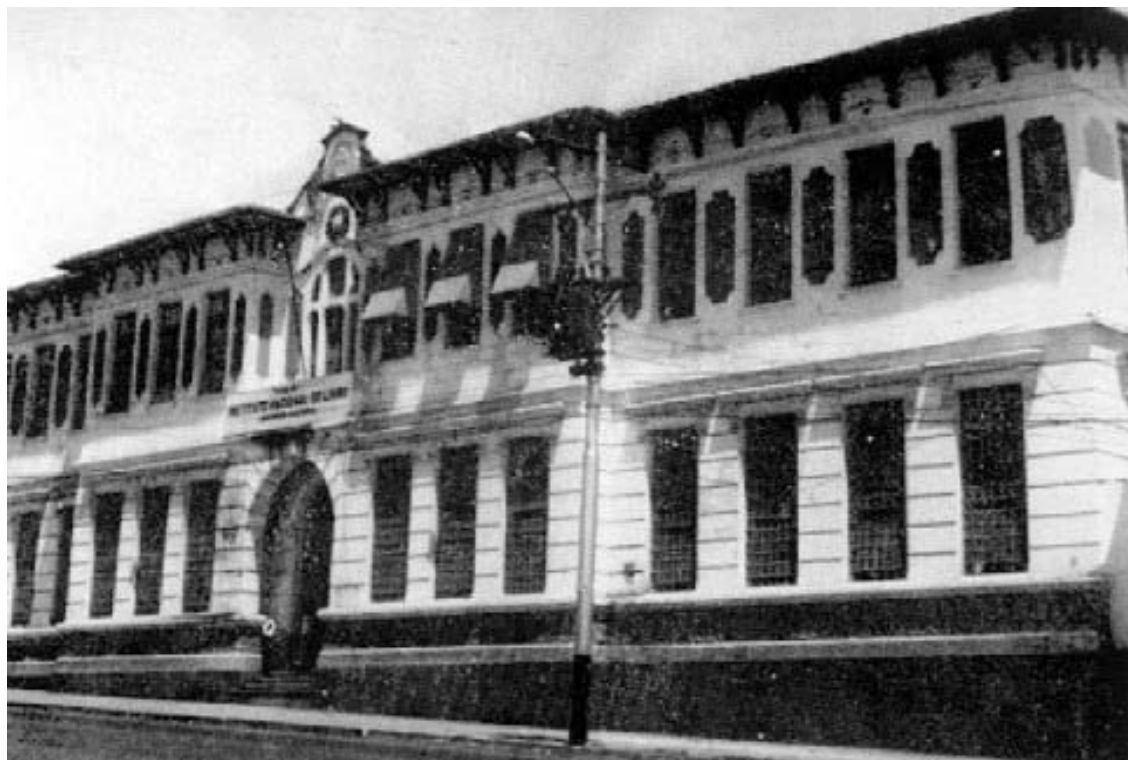
Conforme relata o estudo arquitetônico [2] desenvolvido para o restauro da edificação, trata-se de um prédio de expressivo valor arquitetônico, tombado em nível estadual, implantado no alinhamento da rua, com planta original em forma de “T”, com superfície construída de 1.377,80m², apresentando o bloco principal dois pavimentos e possuindo fachada sóbria de concepção simétrica e traços neoclássicos (Figura 10).

Figura 10: Fachada principal da edificação à época do Liceu Industrial e antes do processo de reabilitação.

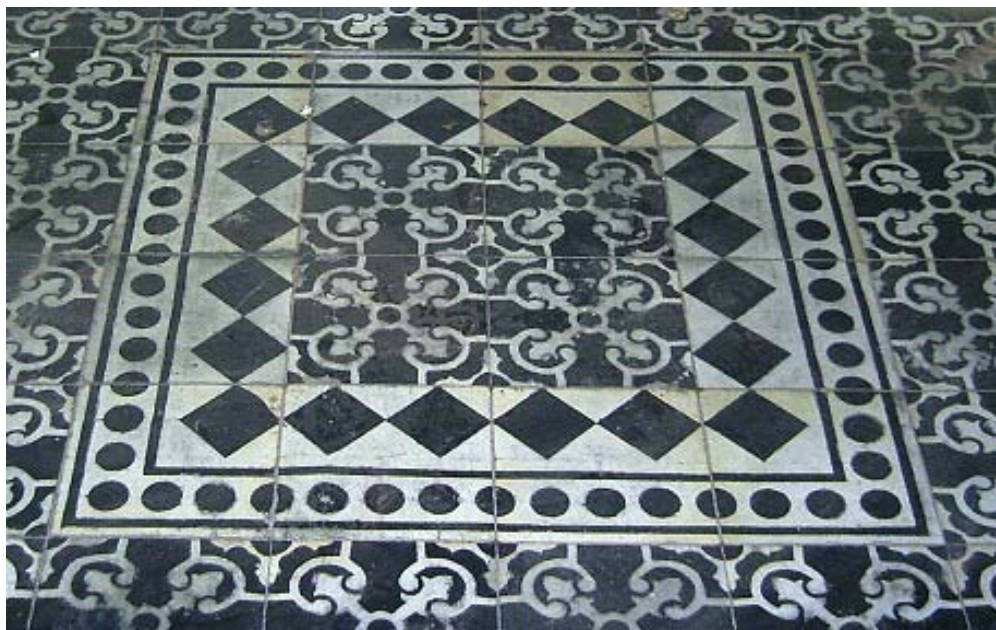
Como principais atributos arquitetônicos da edificação, destacam-se no contexto os ladrilhos hidráulicos policromados (Figura 11), assoalhos de madeira, guarda-corpo da escada, portas e bandeiras decorativas, forros e adornos de sustentação [2].

Figura 11 – Detalhe dos ladrilhos hidráulicos policromados.

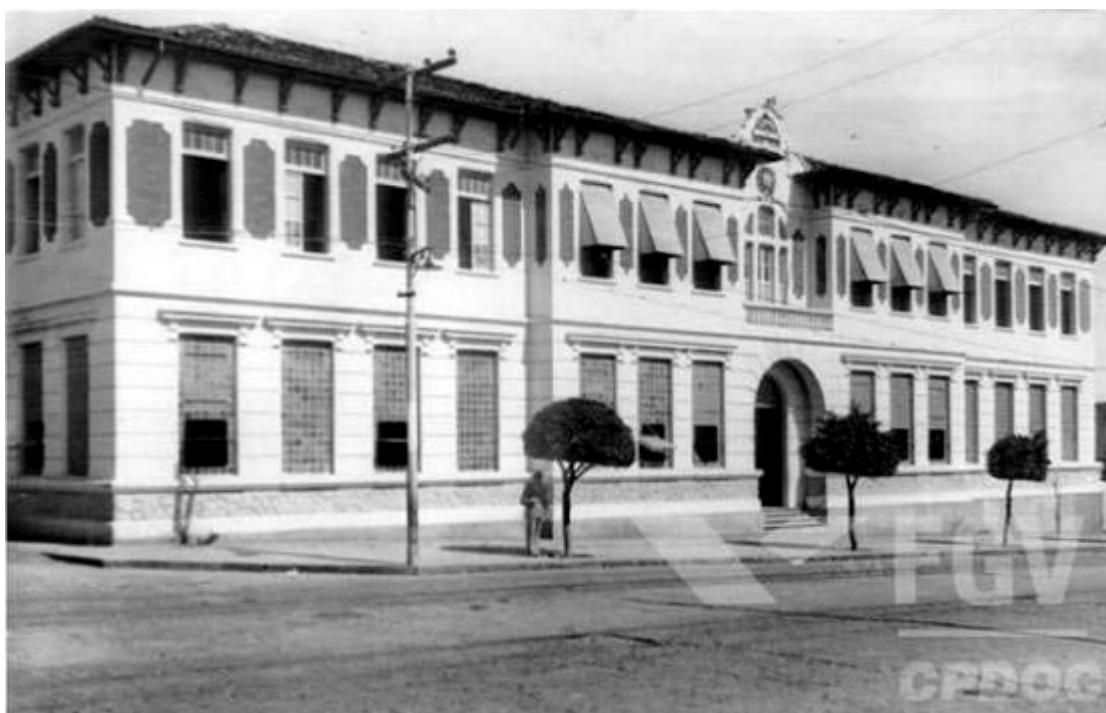
Figura 24 - Fachada original da edificação no início do século XX.

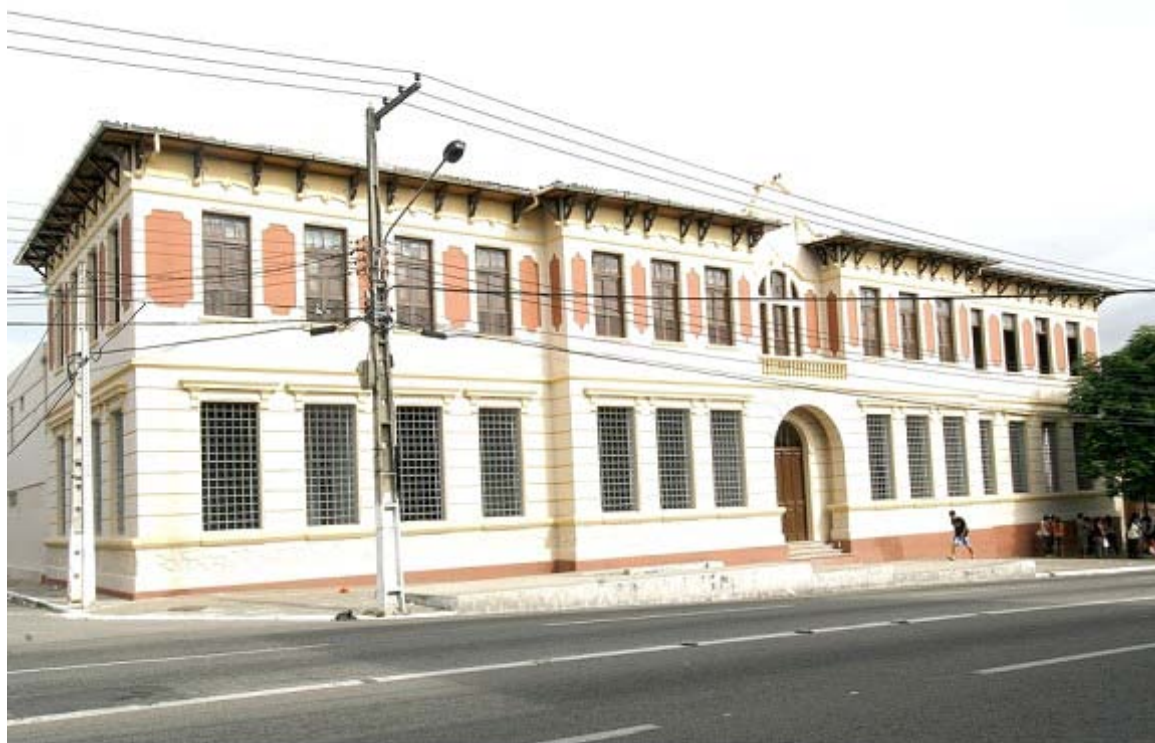
Os trabalhos de reabilitação da edificação do antigo Liceu Industrial foram desenvolvidos nas partes históricas da construção (1.377,80m²) e sobre os espaços acrescentados à edificação original (1.788,08m²), tendo sido acrescentado reservatório de água com capacidade de 15m³. A empresa executora dos trabalhos de recuperação do prédio histórico, a PS Construções e Serviços de Engenharia Ltda., iniciou os serviços de restauração em Fevereiro de 2008 e os concluiu e entregou as obras de restauração em agosto de 2009 [5]. As Figuras 24 e 25 mostram, respectivamente, a fachada principal original e a fachada da edificação histórica após a conclusão dos trabalhos de recuperação e restauro na obra.

Figura 25 - Fachada da edificação após os trabalhos de reabilitação (agosto de 2009).
