## LEVANTAMENTO DOS ITENS RELACIONADOS À PREVENÇÃO CONTRA INCÊNDIO E PÂNICO EM EDIFICAÇÕES RESIDENCIAIS MULTIFAMILIARES VERTICAIS EM NATAL

Diante da crescente verticalização em Natal, surge uma preocupação voltada à segurança contra incêndio e pânico. O objetivo deste trabalho foi levantar os itens relacionados à prevenção contra incêndio e pânico mais negligenciados em condomínios residenciais verticais, das zonas Leste e Sul de Natal. Foram pesquisados dados em relatórios de vistorias realizadas pelo Serviço Técnico de Engenharia do CBMRN. Um maior número de itens

## SURVEY OF ITEMS RELATED TO THE PREVENTION OF FIRE AND PANIC IN VERTICAL BUILDINGS MULTIFAMILY RESIDENTIAL IN NATAL CITY

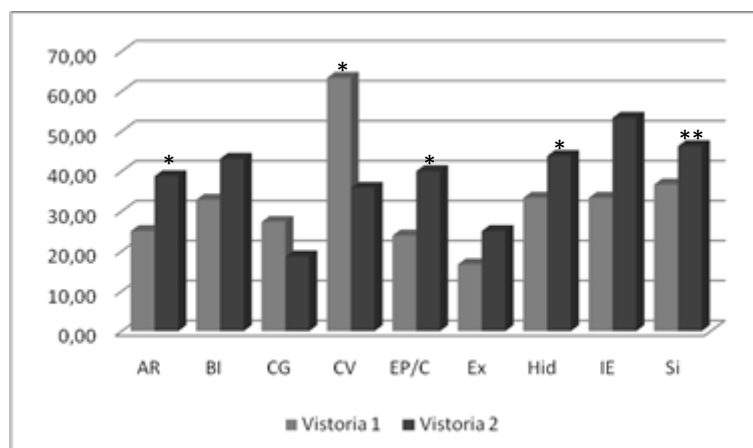
**GRÁFICO 1:** Percentagem de não conformidade nos itens relacionados à prevenção contra incêndio e pânico em condomínios residenciais entre 15 e 60 de altura situados nas zonas Leste e Sul de Natal, de acordo com a ordem das vistorias realizadas.

AR: Área de refúgio\*; BI: Bomba de incêndio; CG: Central de gás; CV: Compartimentação vertical\*; EP/C: Escada protegida ou convencional\*; Ex: Extintores; Hid: Hidrantes\*; IE: Iluminação de emergência; Si: Sinalização\*\*. (\* $p < 0,05$ ; \*\* $p = 0,07$ )

Os dados mostram que na segunda vistoria existiam sete itens na situação de não conformidade (área de refúgio, bomba de incêndio, compartimentação vertical, escada protegida

ou convencional, hidrantes, iluminação de emergência e sinalização), enquanto na primeira vistoria existiam cinco itens nessa situação (bomba de incêndio, compartimentação vertical, hidrantes, iluminação de emergência e sinalização). O item compartimentação vertical apresentou maior percentagem de não conformidade na primeira vistoria em relação à segunda vistoria, sendo essa diferença estatisticamente significativa ( $p = 0,01$ ). Na segunda vistoria, os itens que apresentaram maior percentual de não conformidade em relação à primeira vistoria foram: área de refúgio ( $p = 0,01$ ), escada protegida/convencional ( $p = 0,03$ ) e rede de hidrantes ( $p = 0,05$ ). O item sinalização também apresentou maior tendência de não conformidade ( $p = 0,07$ ) na segunda vistoria (Gráfico 1).

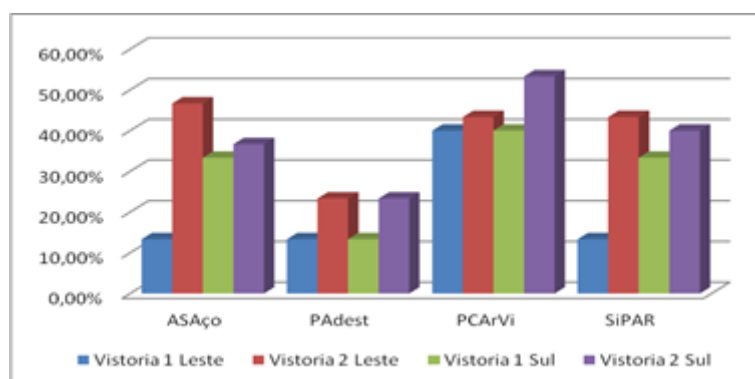
**GRÁFICO 2: Percentagem de não conformidade da área de refúgio em edificações vistoriadas pelo Corpo de Bombeiros nas zonas Leste e Sul de Natal.**

ASAço: Alças de salvamento em aço galvanizado; PAdest: Porta de acesso destrancada / sem obstrução; PCArVi: Proteção contra arestas vivas para alças de salvamento; SiPAR: Sinalização da porta.

As percentagens de não conformidade referentes ao item área de refúgio estão representados no gráfico 2, o qual mostra que o percentual geral de não conformidade foi maior na segunda vistoria (42,0%) do que na primeira (23,0%). Tendo ultrapassado o limite de 30,0% de não conformidade em três dos quatro subitens de segunda vistoria (alças de salvamento em aço galvanizado, proteção contra arestas vivas para alças de salvamento e sinalização da porta).

Nas edificações da zona Sul observou-se que o limite de não conformidade estabelecido neste trabalho também foi ultrapassado nos mesmos três subitens, nas duas vistorias. Isso significa que esse item de segurança tem sido negligenciado, seja pelas construtoras, seja pelos moradores.

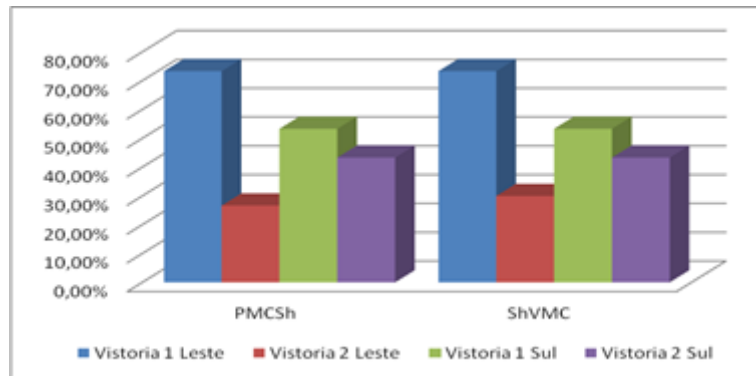
**GRÁFICO 3: Percentagem de não conformidade da compartimentação vertical em edificações vistoriadas pelo Corpo de Bombeiros nas zonas Leste e Sul de Natal.**

PMCSH: Proteção mecânica para a compartimentação; ShVMC: Shafts vedados com material certificado.

No que concerne ao item à compartimentação vertical, um maior percentual de não conformidade foi encontrado na primeira vistoria (63,0%) do que na segunda vistoria (37,0%), sendo essa diferença estatisticamente significativa ( $p = 0,01$ ). Esse quesito também foi mais negligenciado pelas construtoras do que pelos moradores (Gráfico 3).

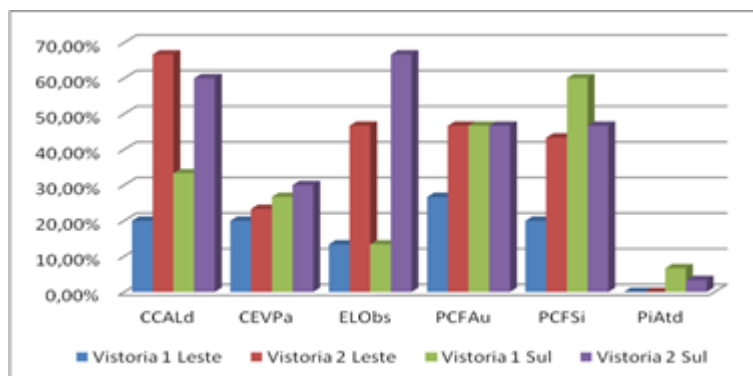
**GRÁFICO 4: Percentagem de não conformidade da escada protegida/convencional em edificações vistoriadas pelo Corpo de Bombeiros nas zonas Leste e Sul de Natal.**

Com relação à escada protegida/convencional a percentagem de não conformidade na segunda vistoria foi maior do que na primeira vistoria, em 83,3% dos subitens na zona Leste (corrimão contínuo e em ambos os lados, corrimãos com extremidades voltadas para a parede, escada livre de obstáculos, porta corta-fogo com fechamento automático e porta corta-fogo sinalizada) e em 50% na zona Sul (corrimão contínuo e em ambos os lados, corrimãos com extremidades voltadas para a parede e escada livre de obstáculos) conforme o Gráfico 4. Este item apresentou diferença estatisticamente significativa entre primeira e segunda vistoria ( $p < 0,03$ ), sendo mais negligenciada na segunda vistoria.

Dentre os seis subitens que compõem o item escada protegida/convencional apenas dois, “corrimãos com extremidades voltadas para a parede” e “ piso antiderrapante” é que apresentaram percentuais de não conformidade aceitáveis conforme parâmetro estabelecido nesse estudo, em ambas as zonas e vistorias.

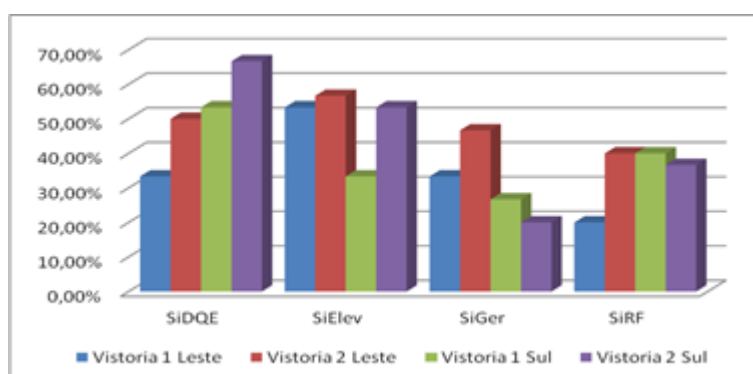
**GRÁFICO 6: Percentagem de não conformidade da sinalização em edificações vistoriadas pelo Corpo de Bombeiros nas zonas Leste e Sul de Natal.**

SiDQE: Sinalização dos disjuntores e quadros de energia; SiElev: Sinalização do elevador; SiGer: Sinalização da casa do gerador; SiRF: Sinalização das rotas de fuga.

Os dados referentes à sinalização de emergência nas edificações que se tratam da prevenção de incêndio e pânico encontram-se no gráfico 6. Por esses dados é possível perceber que a percentagem de não conformidade nas edificações na segunda vistoria (48,0%) foi superior ao da primeira vistoria (33,0%), sendo essa diferença significativa com valor igual a 0,07. De todos os quatro subitens deste item, apenas a sinalização da casa do gerador em ambas as vistorias da zona Sul e a sinalização das rotas de fuga na primeira vistoria da zona Leste não apresentaram alta taxa de não conformidade. Já, a sinalização de emergência foi o item com maior percentual de irregularidade
