## COMPORTAMENTO MECÂNICO DO COMPÓSITO PRFV QUANDO IMERSO EM ÁGUA DO MAR POR TEMPO PROLONGADO

R. A. D. CUNHA<sup>\*1</sup>, J. K. D. SANTOS<sup>1</sup>, R. C. T. S. FELIPE<sup>2</sup> e R. N. B. FELIPE<sup>2</sup>

### RESUMO

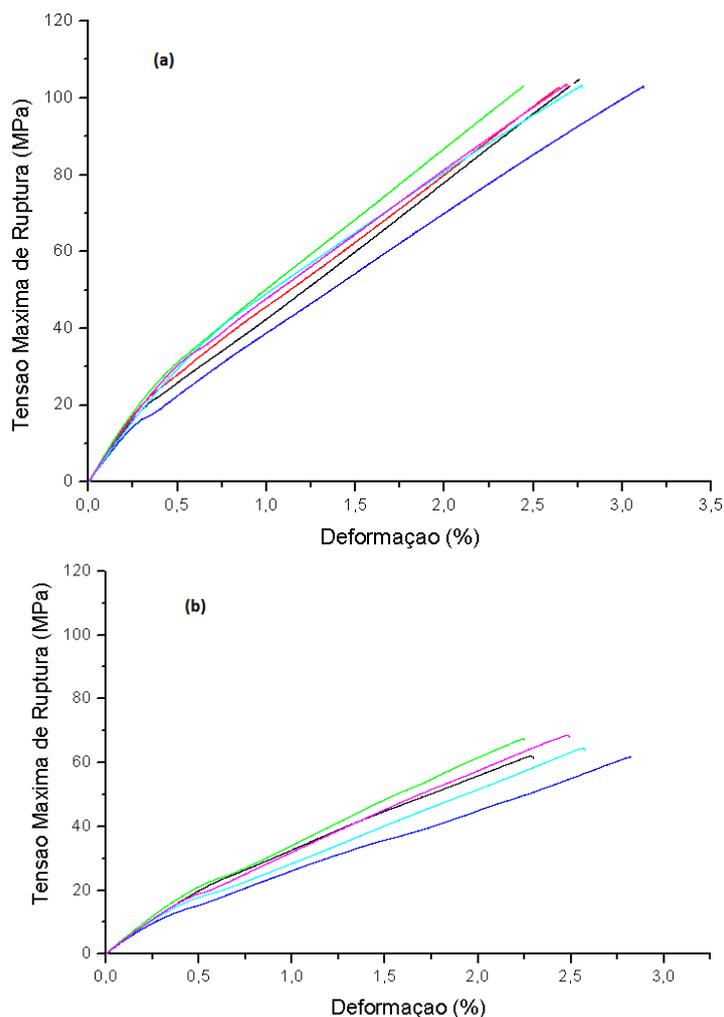
Na figura 1 é possível observar o comportamento mecânico quando o compósito foi tracionado nas condições original (seco) e imerso em água do mar por 1460 dias (4 anos). Desta forma, para todas as condições observa-se que o material após ensaio apresentou o mesmo comportamento. Inicialmente um comportamento linear até atingir sua tensão máxima.

Figura 1: Curva tensão x deformação - Ensaio de tração uniaxial. (a) estado seco (b) imerso em água do mar.

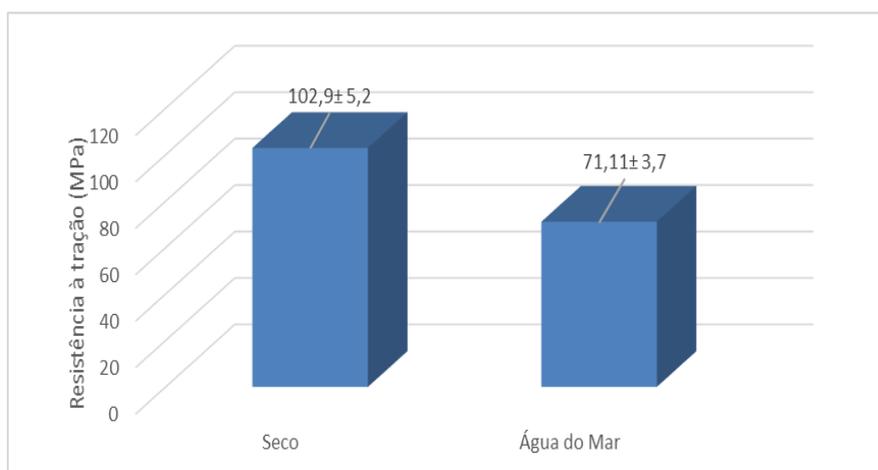
Foi observado, na figura 2, que após condicionamento em água do mar ocorreu uma diminuição da resistência à tração, ou seja, representou um percentual de queda em torno de 30%, podendo essa diminuição ser atribuída ao mecanismo de capilaridade que acontece quando o material é exposto a um ambiente úmido, pois a umidade tende a penetrar por capilaridade e com isso interferir na interface fibra/matriz e conseqüentemente no comportamento mecânico.

Figura 2: Limite de resistencia à tração dos compósitos nos estados seco e imerso em água do mar.

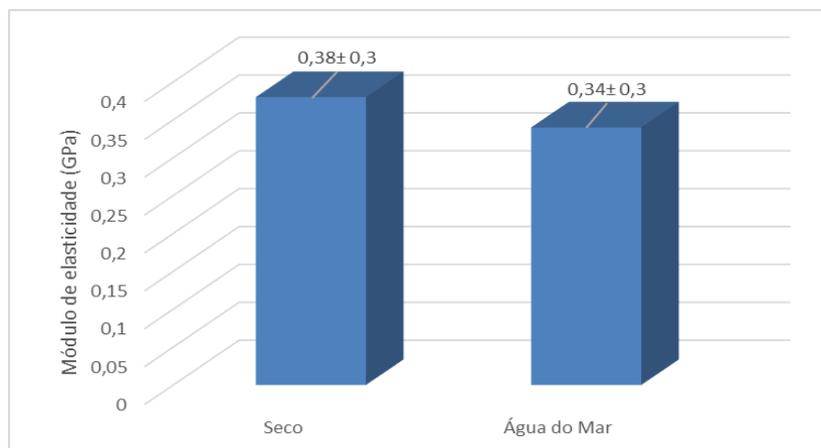
No que se refere ao módulo de elasticidade à tração, é possível observar na figura 3, que o compósito no estado seco apresentou maior módulo, com uma diferença de 0,38 GPa para 0,34 GPa, no estado úmido, representando uma queda de 10%, mostrando dessa forma um decréscimo da rigidez do material quando imerso em água, mas se considerarmos o desvio-padrão, o valor para o módulo elástico permaneceu constante.

Figura 3: Módulo de elasticidade dos compósitos nos estados seco e imerso em água do mar.

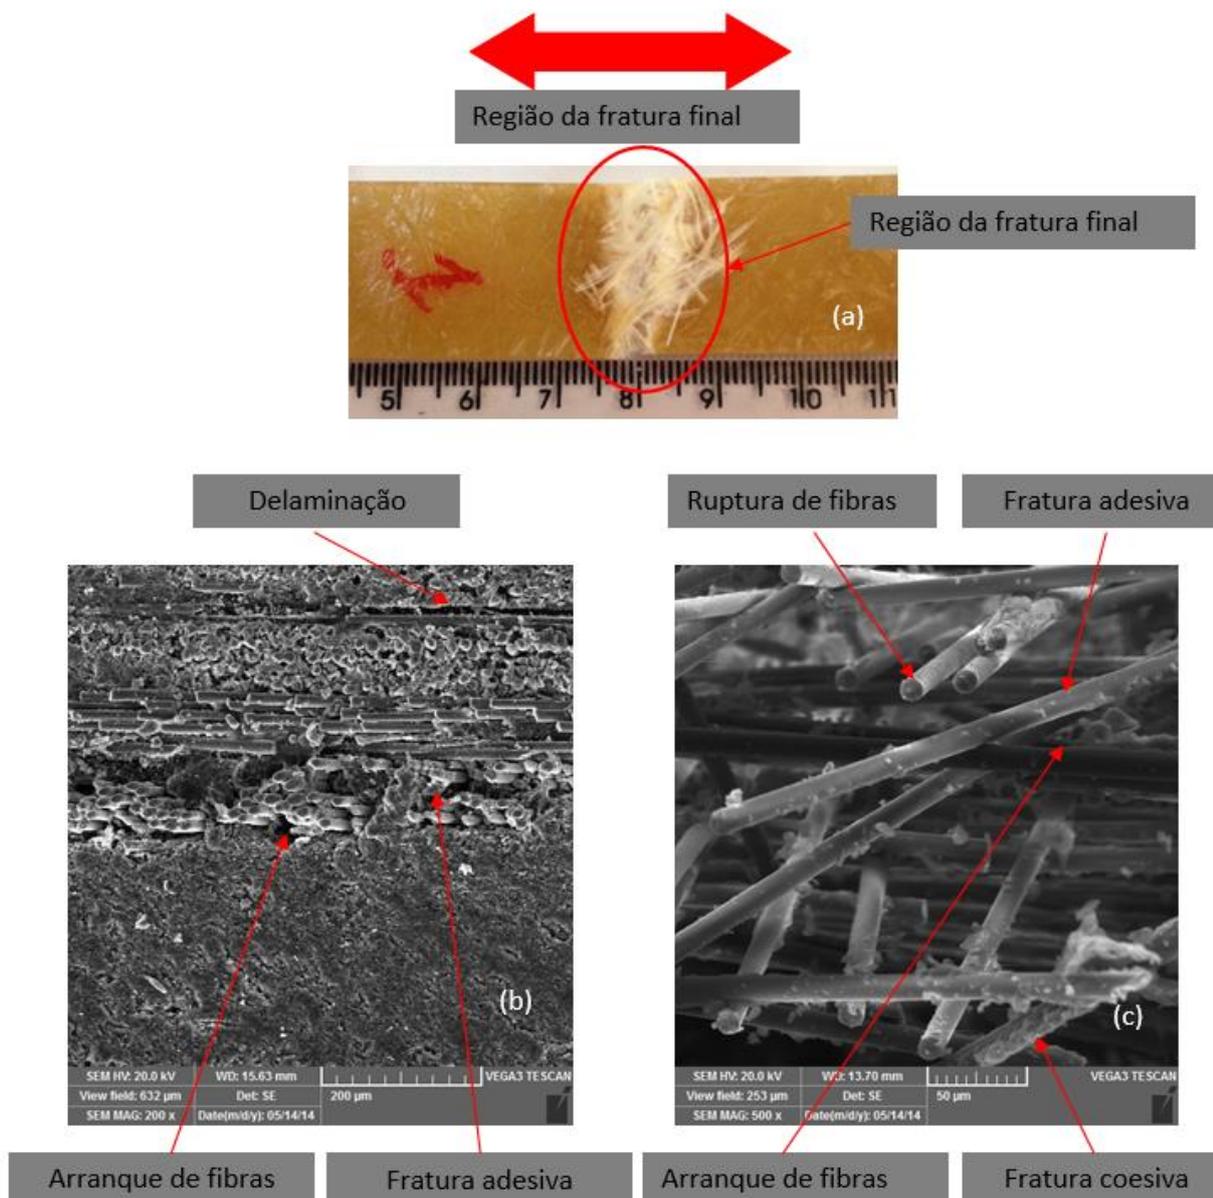
Figura 4: Região da fratura final do corpo de prova tracionado na condição original (estado seco).

Analisando a figura 4(a) é possível observar uma região embranquecida na região da fratura onde se evidenciam a presença de fibras soltas, sendo essa imagem capturada mediante câmara fotográfica digital, apresentando uma característica da desaderência fibra/matriz. Um outro aspecto a ser abordado se refere à característica da fratura final, pois esta aconteceu perpendicular ao esforço de tração, reforçando a definição que o corpo foi realmente rompido pelo esforço de tração. Na figura 4(b), na seção lateral do corpo de prova, verifica-se a presença de delaminação, que segundo a norma ASTM D 2563-08, é definida como a separação entre as camadas internas do compósito, sendo esta evidenciada pela presença de uma fenda. É possível perceber também, arranque de fibras e a fratura adesiva na matriz. Na figura 4(c), referente à seção transversal da fratura final observa-se ruptura e arranque de fibras, e, além disso fratura coesiva na matriz, e ainda fratura adesiva na interface fibra/matriz, que é evidenciada pelo aspecto limpo da superfície das fibras.

A caracterização da fratura final foi feita a partir da análise macroscópica e microscópica, com utilização do MEV, como pode ser observada na figura 4, para o corpo de prova no estado original (seco) e na figura 5 para o corpo de prova após envelhecimento (imerso em água do mar por 4 anos).

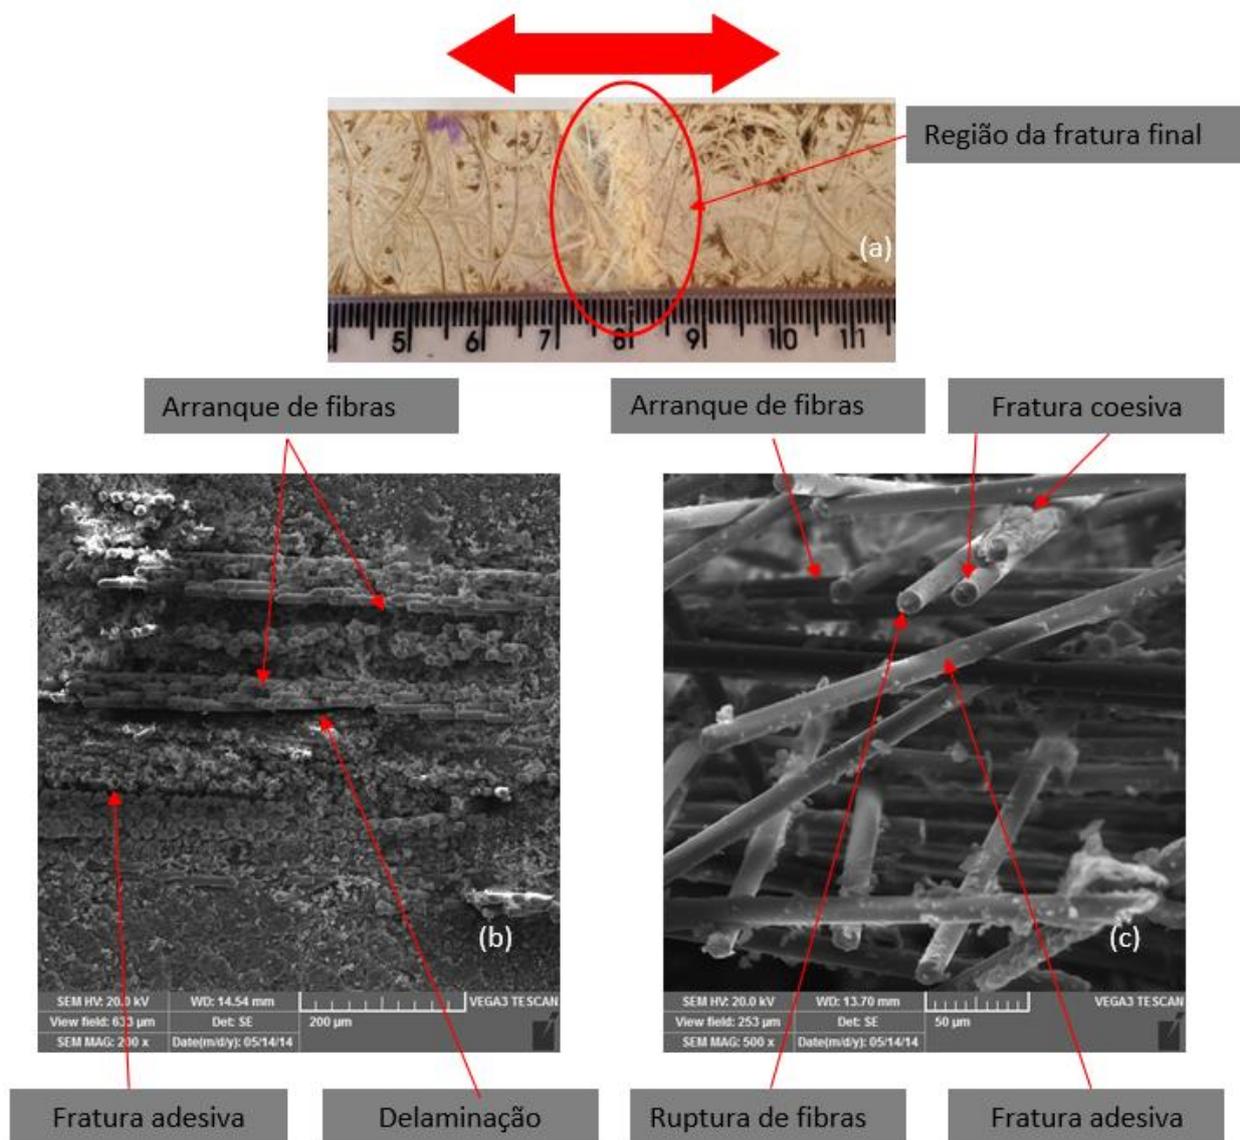
Figura 5: Região da fratura final do corpo de prova tracionado na após envelhecimento (imerso em água do mar).

Na figura 5(a) verifica-se que o corpo de prova está com toda a sua área embranquecida devido ao longo período de imersão em água e também é observada a presença de desaderência fibra/matriz sendo evidenciada pela presença de fibras de vidro expostas e também que o corpo de prova se rompeu de fato mediante o esforço de tração pela fratura está perpendicular ao esforço, esta imagem foi capturada com câmara digital. A figura 5(b e c) as imagens foram obtidas mediante MEV e observa-se na figura 5(b) a presença de arranque de fibras, sendo constatado pela presença de furos; além disso é possível ver também a fratura adesiva fibra/matriz e a delaminação. Na figura 5(c) observam-se a presença de arranque de fibras, fratura adesiva na interface fibra/matriz, além disso a fratura coesiva na fibra, sendo confirmada pela característica da fratura angular na ponta da fibra e fratura coesiva na matriz, evidenciada pela presença de matriz na fibra.
